平成 27 年 9 月 関東・東北豪雨を踏まえた  
鬼怒川での河川工事計画への提言

応用生態工学会会長特命鬼怒川災害調査団

2016 年 1 月 31 日

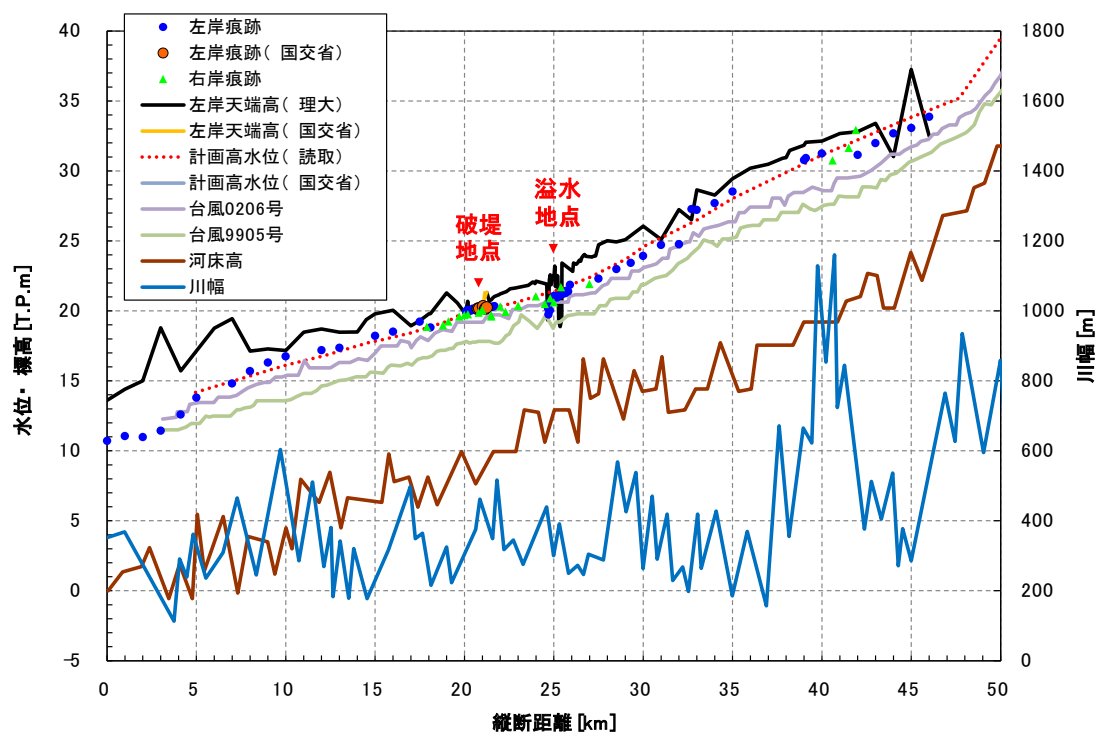
図-1 対象区間における鬼怒川の痕跡水位分布（東京理科大学観測データ含）

今時水害における鬼怒川の痕跡水位縦断分布を図-1に示す。この図には、痕跡水位の他、堤防天端高、計画高水位、過去の出水における痕跡水位分布、河床高および川幅を表示している。これより、今時水害の河道内の状況を概観する。今回大規模な破堤および溢水が発生したのは、鬼怒川 21.0k 地点（k は利根川との合流点からの距離 [km]）の上三坂地区および 24.7k、25.5k の若宮戸地区であり、山本のセグメント区分では、セグメント 2-2（自然堤防地帯）に分類される（山本ほか 2009）区間となる。河床勾配は概ね 1/2000 である。青丸で示される痕跡水位分布に着目すると、破堤地点や溢水地点以外にも計画高水位を超過している箇所が見られるが、破堤・溢水が生じた地点では HWL 以上の余裕という観点からは比較的小さい地点であった。したがって、河道工事としては、これらの周辺やその下流、具体的には、20k~27k の区間における築堤、掘削が基本的な治水対策事業となるものと考えられる。本提言では、それを念頭としたものとなっている、なお、33k 地点、43k 地点でも同様に溢水しているが、自然堤防（無堤防区間）の堤内地側にのみ氾濫したもので、規模は比較的小さい。

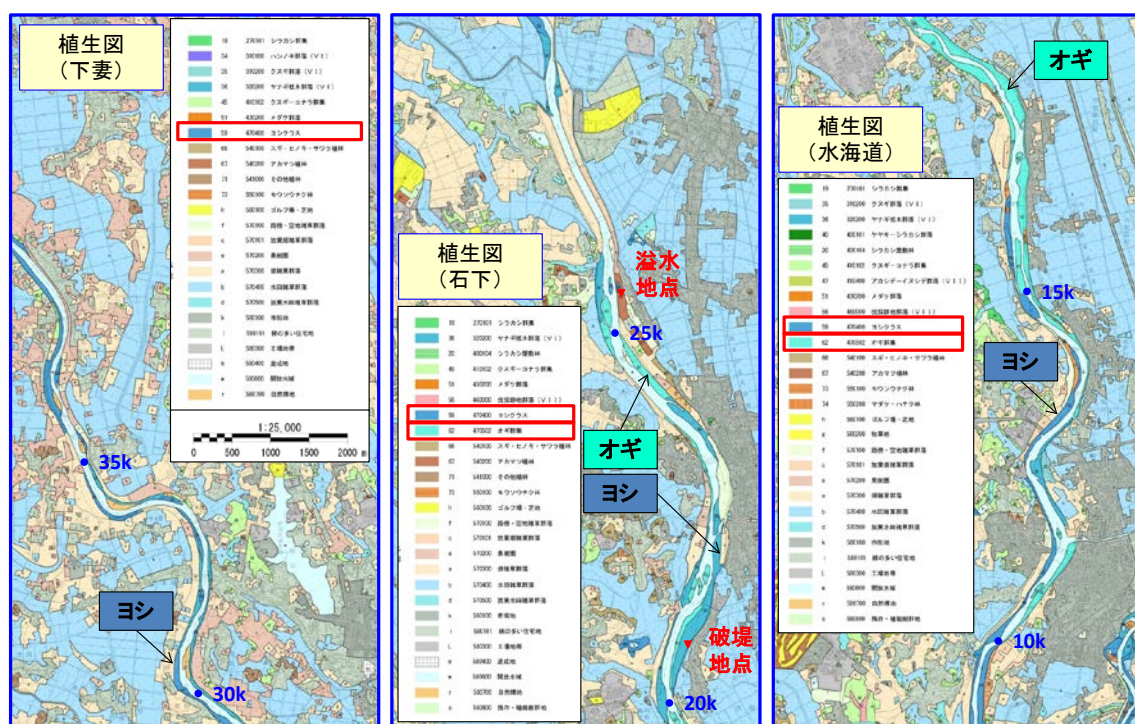
図-2 対象区間における鬼怒川の植生状況（1/25,000 植生図：下妻、石下、水海道に加筆）

図-2には、治水対策の想定対象区間における植生図を示す。図中には、青字で利根川合流点からの距離も示している。これを見ると、河道内植生は概ねヨシ帯とオギ帯であり、破堤地点（21k）近傍より、高水敷が広がるとともに比較的大規模なヨシ帯が形成されている。オギ帯については、それより下流、15kまでの範囲で顕著である。これらの平面分布は土壌の湿潤状態、またそれを規定する地盤高、出水規模によって強く影響を受けているものと考えられる。ヨシ・オギ以外では25k付近の若宮戸において、アカマツ等の樹林帯が見られることが特徴的である。発達した河岸砂丘上にあるこの樹林は、鬼怒川の他の自然堤防ではみられない植生であり、地域住民による利用もなされている重要な場である。

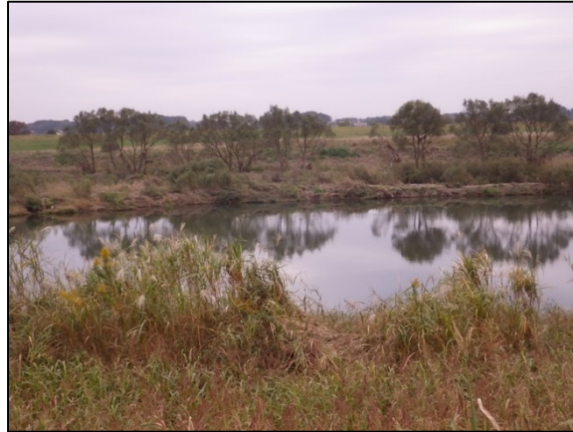
図-3 左岸 20.5km 地点付近に存在するたまり（2015 年 10 月 29 日）

鬼怒川 20.5k～21k 付近の左岸高水敷の堤防付近には、「たまり」が存在する（図-3）。たまりは増水時のみに本川と連結する水域であり、魚類、水鳥、二枚貝、水生昆虫等の生息場として重要な場合が多い（黒川ほか 2009、永山ほか 2014a）。また本流沿いにはみられない植物群落が成立する（星野・吉川 2001）。この付近は河川水辺の国勢調査の植物、両生・爬虫類、哺乳類調査地区に選定されており、植物でもカワデシヤ、コイヌガラシ、ホソバイスタデ、ミゾコウジュなど、湿生植物の重要種が記録されている。

**提言② 「たまり」など複雑性のある河川地形を保全する。地形の切り下げを行う際には、平面形状だけでなく、低水路と高水敷の相対的な高さ関係、横断地形の時間的变化、地下水位への影響、表土の取り扱い、鳥類・動物類への影響について、十分に配慮する。**

独特な生物相を有するたまりを維持することは、鬼怒川の生物多様性保全上重要である。河道掘削等の事業にあたっては、たまりを成立させている微地形と水理・水文学的環境を維持することが望まれる。

保全の措置としては、たまり周辺での掘削の回避、あるいは微地形を維持したままの切り下げ（スライドダウン）が考えられる。回避を検討する場合には、たまり周辺の地下に伏流水（浸透流）が形成されている可能性があり、場合によっては、堤内地の地下水位に影響を与える可能性がある。地質・水理水文学的調査を行い、回避範囲を検討すべきである。

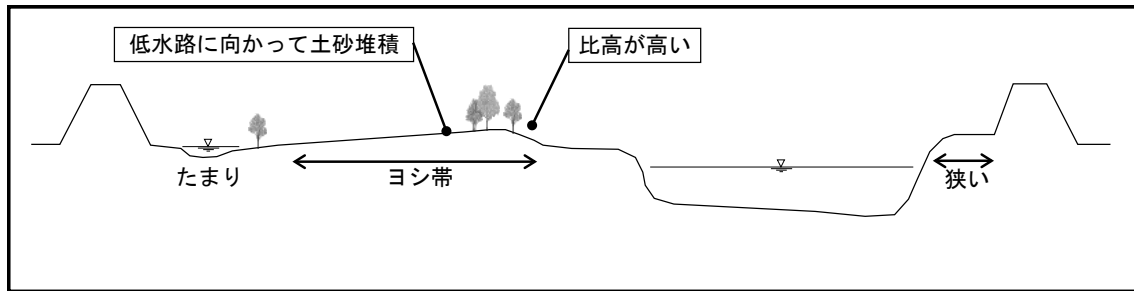
図-4 20.5km 地点付近の断面イメージ図

このたまりが存在する場所の横断地形のイメージを図-4 に示す。低水路に近い部分に微高地が形成され、そこにはヤナギ類（主にマルバヤナギ）やオオブタクサが生育している。なおオオブタクサは重点対策外来種であり、残存個体のサイズから推定して、洪水以前から生育していたものと考えられる。微高地から堤防にかけての範囲はヨシが優占する群落が成立している（図-5）。堤防の際に成立しているたまりには、本川の水位よりも高い水位を維持している様子が見受けられた。また 2006 年撮影の航空写真と 2015 年 9 月出水後の空中写真を見比べても、その形状に大きな変化はなく、少なくとも過去 10 年間は安定的に維持されてきたことがうかがえる（図-5）。また過去からの横断地形変化をみると、この区間では河床低下が進行し、複断面化が進行している（図-6）。低水路の河床侵食は沖積粘性土の下に砂層にまで達している（山本ほか 2009）。

この地域での平成 12～17 年の河川水辺の国勢調査では、多様な猛禽類（ハイイロチュウヒ、チュウヒなど）や草原・湿地性鳥類（ヒバリ、オオヨシキリ、セッカ、ウズラ、クイナ、ヒクイナ、タマシギ、タシギ、オオジュリン、ベニマシコなど）が記録されている。このような多様性の維持には、「低水路－樹木が生育する微高地－ヨシ原－たまり－堤防草原」といった異質な環境が隣接して存在する条件の存在が寄与している可能性がある。今回の洪水を経てもこれらの生態系要素は維持されていた。

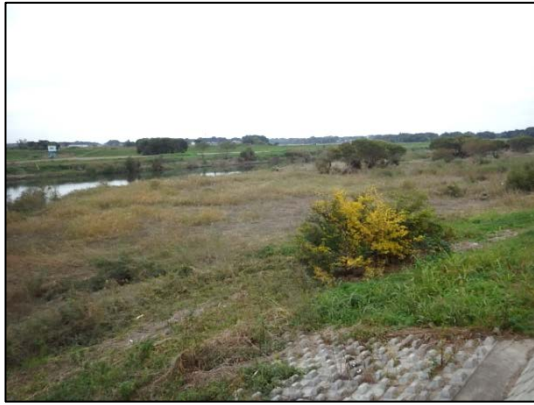
図-7 破堤箇所付近に広がるヨシ原

破堤した地点を含む 20.5k～21k 付近の高水敷には、主にヨシが優占する抽水植物群落が存在する（図-7）。この場所は、河川水辺の国勢調査により、セッカ、オオヨシキリなどの鳥類にとっての重要な生息場所であることが確認されていた。これらの鳥類の生息可能性には、ヨシ原の状態（草丈、密度、随伴種など；三上 2012）、面積（永田ほか 1999）が影響することが知られている。この地区でのヨシ原は洪水後も広い面積で残存しており、生物多様性保全上の高い価値を有していると考えられる。

**提言③ 鳥類の生息場所となる「面積の広いヨシ原」の掘削を可能な限り控える。やむを得ず掘削を行う場合には、水面との比高とヨシ原環境の関係性をモニタリングし、適切な範囲に掘削を留める。また、表土の取り扱いに十分留意し、効果的活用により早期にヨシ原を復元できるよう計画をたてる。**

河道掘削は直接的なヨシ原の減少をもたらすため、河川環境保全の観点からは掘削自体を控えることが望ましい。特に、「広いヨシ原」は現況河川環境では重要な役割を持っている。掘削後の条件によっては、時間が経過してもヨシ原が回復するとは限らない。やむを得ず掘削を行う場合には、現況のヨシ成立環境を十分に把握するとともに、慎重な管理の下、下記のような点に留意しつつ規模の大きなヨシ原がふたたび成立するように留意した河川工事を行うことを提案する。

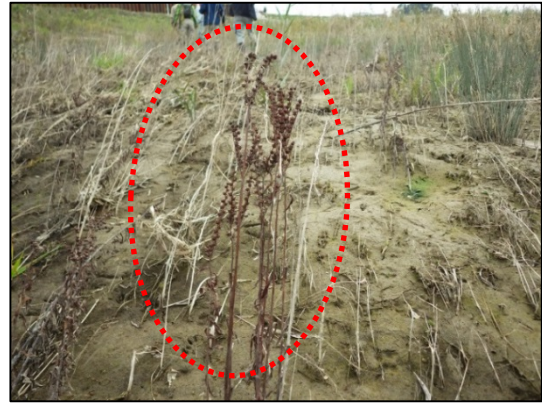
図-8 破堤箇所付近のタコノアシ

さらに、破堤した地点の周辺のヨシ原・オギ原では、タコノアシやホソバイヌタデ（ともに環境省と茨城県レッドデータブックにおいて準絶滅危惧種）といった攪乱依存性の植物が多数認められた（図-8）。タコノアシは種子散布後の段階にあり、今回の洪水以前から生育していたものと考えられる。またヨシ原内には起伏があり、凹地付近ではマツカサススキ、ヤナギタデなど、湿地性の攪乱依存種が確認された（図-9）。これらの事実は、破堤地点付

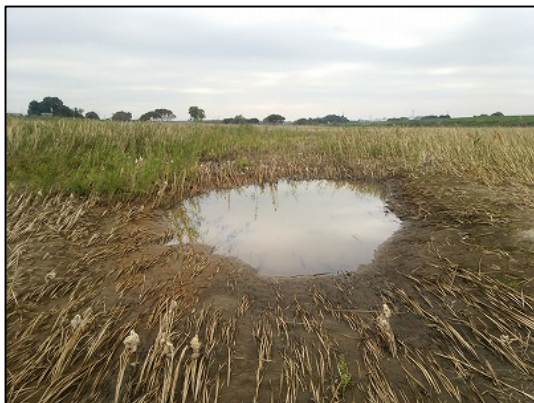
図-9 破堤箇所付近に生じていた凹地

今回の洪水により、ヨシ原内には水によって輸送されてきたと考えられる土砂の堆積が認められた（図-10）。出水による土砂の堆積は今回よりも小規模な出水でも生じてきた可能性があり、このような土砂供給が植物の動態に重要な役割を果たしてきた可能性がある。また現場では、洪水による新たな土砂堆積はほとんど堆積がみられない場所から、厚く堆積した場所までさまざまな状況が確認された（図-9、10）。このような不均質な堆積は、回復する植生の多様性をもたらす重要なプロセスである可能性がある。

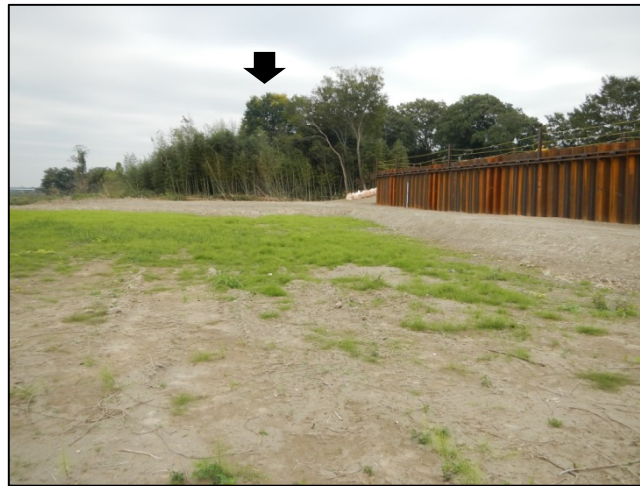
図-11 破堤箇所と隣接する樹林。手前の鋼矢板がある場所が破堤箇所

破堤が生じた 20.5k 付近の堤防と隣接する高水敷には、竹類を含む樹林が存在する（図-11）。この樹林は少なくとも 1940 年代から維持されてきたものと考えられ（図-12）、鳥類や哺乳類の生息場所ともなっている。樹林の存在は生物の生息にとって重要である。

一方、今回の洪水では樹林が連続した場所では破堤せず、樹林が途切れた場所で破堤が生じていたことは、樹林が堤防を保護する水害防備林として機能した可能性を示唆している。樹林が途切れた場所では、応力集中により破堤したと考えられるかもしれない。樹林の存在は治水の面からも評価する必要がある。

なお、今回の破堤箇所とその上流の樹林帯を含む左岸側の 500m ほどの区間を河道線形からみると、上流湾曲部の外岸（後方）、かつ、下流湾曲部の内岸（前方）に位置することから洪水時に水衝部となった可能性が高い。上流樹林帯を構成する樹木の多くは 10m を超える樹高であったが、仮に同程度の高さの樹木が破堤部前面にかけて連続的に分布していた場合、樹冠の一部が浸かるような水位であっても 2m/s 程度の流速まで倒伏しなかった可能性があり（リバーフロント整備センター 1999）、さらに、流失防止措置を講じていれば倒伏後にも「木流し」的な役割を期待できるなど、水衝作用を緩和する水害防備林として機能する可能性がある。

**提言④ 河道内の樹林を、治水と保全を両立させるインフラとして評価し、活用を検討する。機能評価が不十分な段階での喪失を避けるため、研究者と密に連携した管理を行う。**

樹林による堤防保護機能を活用することで、治水と生息環境保全を両立できる可能性がある。ただし、樹林を長い区間にわたって連続的に確保するのは困難であると考えられる。居住地など重要地の近くに樹林帯の下端があたらないようにするなどの工夫は有効かもしれない。樹林の防災機能の評価はまだ研究上の課題がある。単に流下阻害物として伐採するのではなく、機能評価研究と連動しながら、扱いを検討することが望ましい。

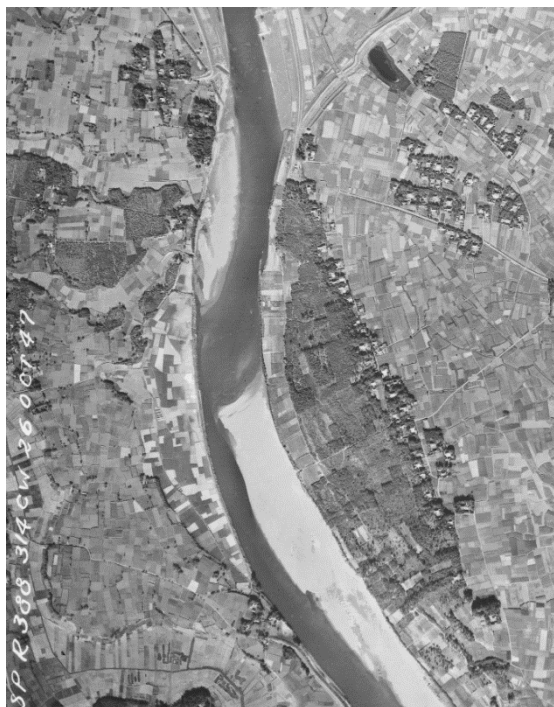
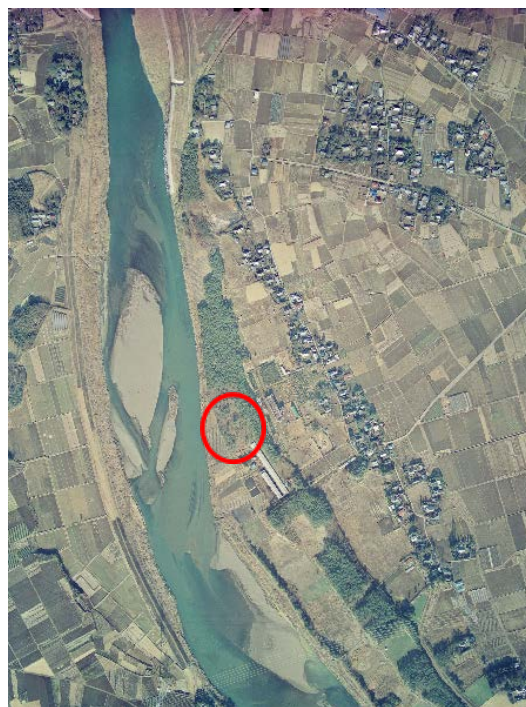
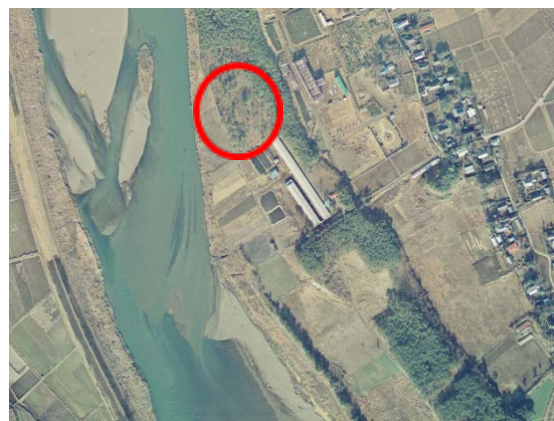
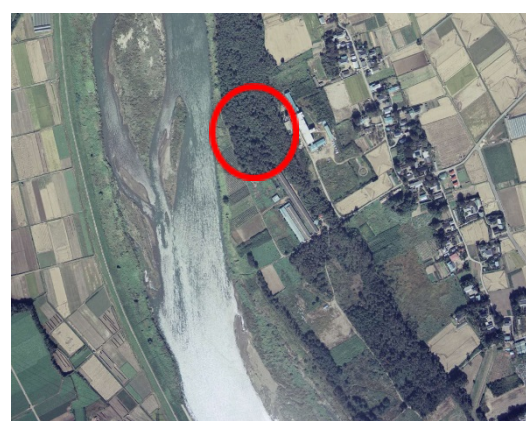
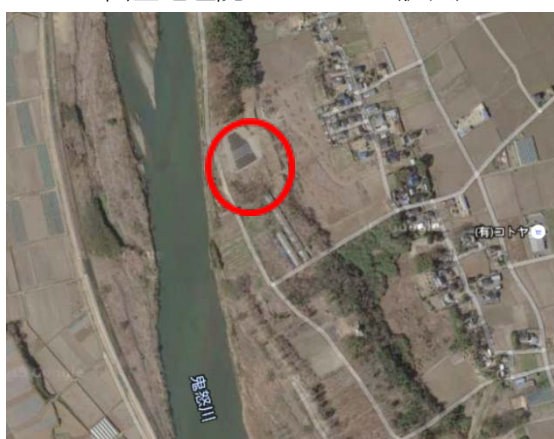
溢水が生じた 25.5k 付近（若宮戸）には、樹林の発達した河畔砂丘が発達している（**図-12**）。このような河畔砂丘は、鬼怒川では今回被災した若宮だけでなく 12.3 km 左岸（小山戸町）にもみられ、湾曲部内岸に砂河原が成立しやすいこと、冬季に北西の季節風が卓越することで形成されたものと考えられている（山本ほか 2009）。

若宮戸の河畔砂丘は「十一面山」と呼ばれ、かつては里山的な利用（薪炭、落葉・緑肥の利用等）がなされていた。その後、時代とともに利用はされなくなり、近年、河畔砂丘の一部を掘削し、太陽光発電パネルが設置された（**図-12**）。茨城県準絶滅危惧種であるイヌアワが生育するほか、アカマツ林やニセアカシアに加え、クヌギやコナラなどの落葉広葉樹林が成立し、里山の自然として価値のあるものとなっている（**図-13、14**）。また鬼怒川全体で減少しているコウボウシバやハマエンドウなどの海浜植物の生育も確認されている（飯田ほか 2000）。この場所では、河畔砂丘上の生態系を保全管理するための市民活動も盛んに行われ、ヒトと自然のかかわりにおいても重要な場所である。

この付近の左岸には堤防は存在していなかったが、十分な高さをもった河畔砂丘が水害を防ぐ役割を果たしてきたと考えられる。今回の溢水は、この河畔砂丘の一部を掘削して設置した太陽光発電施設の場所から生じた。

**図-12 25.5k 付近河畔砂丘の変遷** 1945年時点では、広い範囲が樹林として利用されていたと推定される（疎林）。1975年時点では周辺は田畑として利用が進み、樹林は大きく減少している。集落と樹林の距離が広がった。洪水地点の北西側の樹林は、5年後の1980年時点でみると、林冠が発達しているように見える。1980年以降に、樹林の利用（部分的な伐採等）の形跡はみられない。近年の土地利用では、太陽光パネル設置が進んだことが特徴的である。

**提言⑤ 河畔砂丘「十一面山」周辺の河川計画は特に慎重に行う。堤防建設は、風、土砂動態、風景など、十一面山の環境に大きく影響するため、幅広い代替案から慎重に検討する。砂丘および砂丘林の防災・減災機能を評価する研究と連携し、堤防に頼らず砂丘を治水施設に組み込む案を検討する。河川工事は、現存する河畔砂丘の保全に留意して実施する。**

河畔砂丘とそこに発達した樹林は、生態系の固有性の面からも、またヒトと自然のかかわりの面からも価値が高く、それを損なわないような生態系修復が望まれる。この場所は無堤区間であったことから、現状では官地ではないものの、今後は築堤が検討される可能性がある。しかし、河畔砂丘よりも高い堤防ができると、風や飛砂の条件が大きく変化し、河畔砂丘の生態系が変化することが予想される。風が弱まり、砂の移動が減ると、耕地雑草など外来種が増加する懸念もある。また河川景観にも顕著な影響を与える。築堤の検討ではこのような負の側面と治水についても考慮し、堤防保護機能を確保した代替案を含め慎重に議論することが望まれる。
