平成27年9月関東・東北豪雨 鬼怒川災害調査報告書

応用生態工学会会長特命鬼怒川災害調査団 2016年7月1日

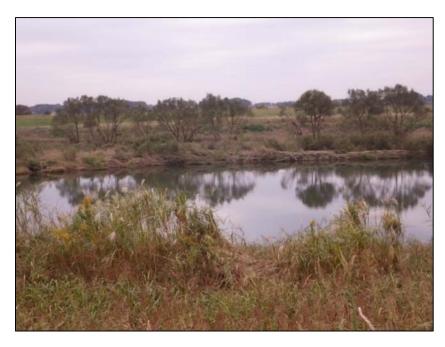
図-2.24 左岸 20.5km 地点付近に存在するたまり (2015 年 10 月 29 日)

鬼怒川 $20.5k\sim21k$ 付近の左岸高水敷の堤防付近おける現地踏査において、高水敷上に「たまり」が形成されていることが確認された(**図-2.24**). たまりは増水時のみに本川と連結する水域であり、魚類、水鳥、二枚貝、水生昆虫等の生息場として重要な場合が多く $^{20),21)}$ 、また本流沿いにはみられない植物群落が成立することで知られる $^{22)}$. 踏査区域は河川水辺の国勢調査の植物、両生・爬虫類、哺乳類調査地区に選定されており、植物でもカワヂシャ、コイヌガラシ、ホソバイヌタデ、ミゾコウジュなど湿生植物の重要種が記録されている.

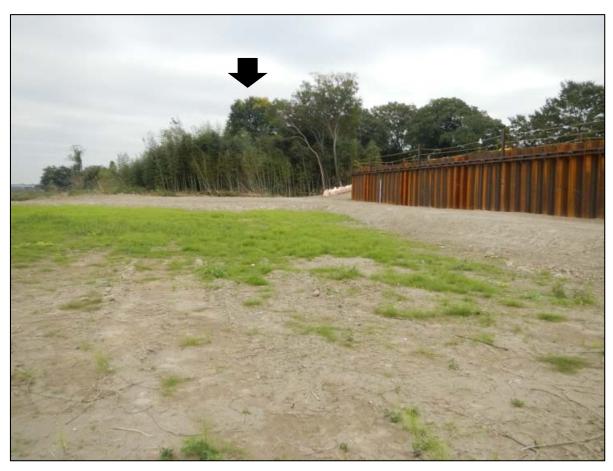
図-2.32 破堤箇所と隣接する樹林.手前の鋼矢板がある場所が破堤箇所

破堤が生じた 21.0k 付近の堤防と隣接する高水敷には、竹類を含む樹林が存在する(**図-2.32**). この樹林 は少なくとも 1940 年代から維持されてきたものと考えられ、鳥類や哺乳類の生息場所ともなっている. 樹林 の存在は生物の生息にとって重要である. 一方、今回の洪水では樹林が連続した場所では破堤は生じておらず 損傷の程度が小さかった. このことは、樹林が堤防を保護する水害防備林として機能したかもしれないことを 示している. 今回の破堤箇所とその上流の樹林帯を含む左岸側の 500m ほどの区間を河道線形からみると、上 流湾曲部の外岸(後方)、かつ、下流湾曲部の内岸(前方)に位置することから当該樹林部は洪水時に水衝部 となった可能性が高い. そのため、河道内樹林の存在は堤防を保護する効果があった可能性がある. 樹林の存在を環境の側面と同時に治水の面からもより多角的に評価する必要があると考えられる.

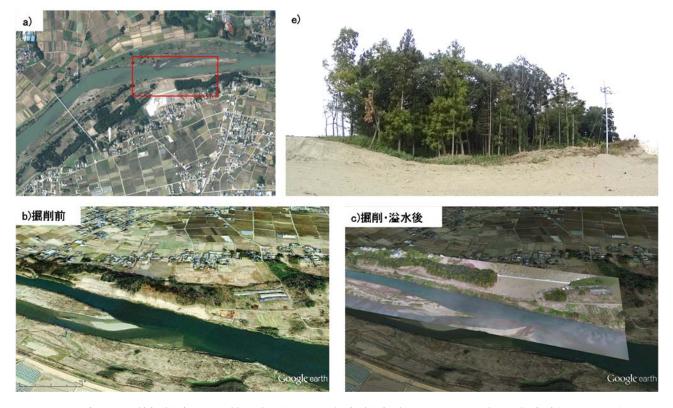
図-3.7 上流側砂丘林掘削前後の比較. a) 位置図, b) 掘削前(2012年3月16日), c) 掘削区間の溢水後(2015年10月29日). e) は掘削された砂丘林の横断面. b) ,c) の背景画像はGoogle earthより.

現地踏査で得た溢水後の砂丘林の断面写真から、砂丘林の構造は、二つの丘とその間の窪地で構成されていることがわかった(図-3.7e). この二つの丘は、明治初期は3~4つの丘で構成されたいたものが掘削された後に残存したものと考えられる(図-3.3明治初期). また、この窪地では氾濫した水を流下させた痕跡が見られた. このほか、溢水区間の復旧作業時に堤防上の道路が拡幅され、砂丘の堤外地側斜面が裸地化した様子も確認された(図-3.8).

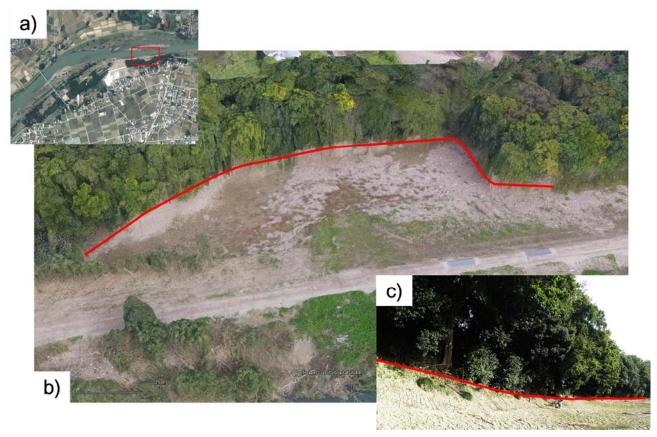
図-3.9 砂丘林による溢水が防止された畑地斜面の状況. a) 位置図, b) 空中写真より作成した砂丘林の 3Dモデル (2015年10月29日), c) 畑地から砂丘林斜面に向けて撮影した写真. 赤ラインは洪水時水 位の痕跡位置.

溢水が発生した上流側砂丘林の堤外側が一部掘削され畑地として利用されていた(図-3.9).この堤内地側には畑地面から約2~3 mの砂丘地形が残存しており、その上に樹高2~3mの樹林帯が発達している(図-3.9b).この丘の斜面で洪水時の水位の痕跡が見られ(畑地面から高さ約70 cm)、この位置で溢水が防止されたことが確認された(図-3.9).この上流側砂丘林は、河川管理上の堤防や連続盛土のない無堤区間に位置している。この砂丘林は、その区間の中でで防災・減災の機能を果たしたことを示している。増水時において砂丘林の洗掘が生じなかったのは、おそらく樹林や林床植生の根茎の分布が関与していると思われるが、その機構については今後の解明を要する。

以上のことから、この砂丘林は保全の必要性の高い生態系で、なおかつ、減災・防災機能を有する重要な 生態系であると言え、砂丘林掘削や災害前の自然度の高い砂丘林を復元することが望まれる.

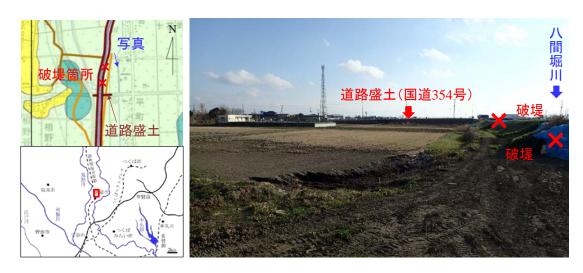
図 4-10(a) 常総市平町周辺の水害地形分類図及び被災後の写真

当該地区は、八間堀川左岸より 100m 程度の位置に常総市立大生小学校が立地している。八間堀川の破堤を予見することが極めて困難であったが、大規模水害を踏まえ、盛土構造物によって氾濫が増大する可能性がある箇所には災害弱者が利用する施設を配置することは適切ではない。また、氾濫流を制御する大規模構造物の建設は土地利用、施設配置を踏まえ行われる必要がある。

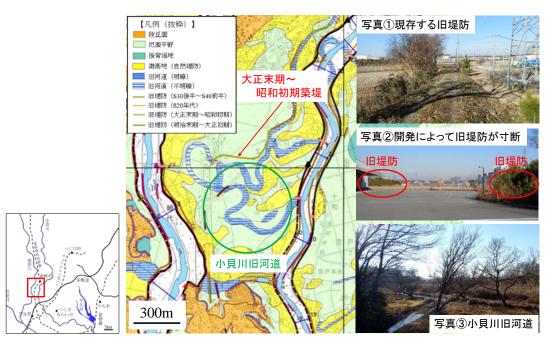
図4-11 小貝川旧河道堤防の現状

図 4-11 に水海道市南部の治水地形分類図を示す. 小貝川旧河道沿いに大正末期~昭和初期及び昭和 30 年代後半~40 年代前半に築堤された堤防が見られる. これらは, 現在も一部が存在し堤防の一部には防備林も見られる (図 4-11 写真①). しかし, 発や道路建設によって旧堤防が一部寸断されている箇所がみられ(図 4-11 写真②), 従前の機能が維持されていないことが想定される. 今回の氾濫では, 小貝川ではなく, 上流側から氾濫水が生じたため, 当該施設による被害の増大等の影響は確認されないが, 今後の大規模氾濫対策として, これら堤防による氾濫流制御の効果を検証し, 必要に応じて保全することが必要である. また, 開発によって旧堤防を開削する場合に水防活動等でその機能を復旧可能なように対処しておくことや, 陸閘門により災害時に従前の機能を発揮できる構造とすることが必要である. また, これらの地域には図 4-11 写真③に示す小貝川の旧河道が氾濫原として残されている. これらの氾濫原は大規模氾濫時に遊水として機能するほか, 氾濫原に依存する生物の生息にとって重要な環境である.

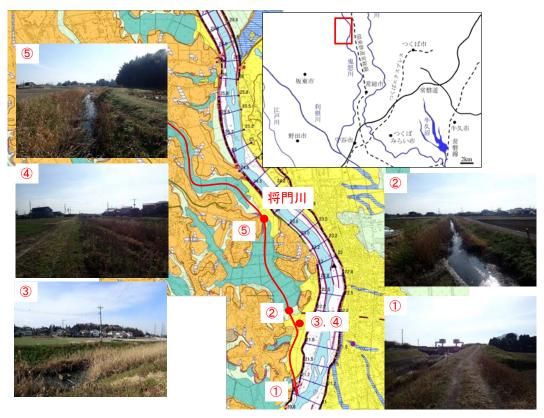
図 4-12 将門川の現状

また、上記の内水排水河川の処理は右岸 21k に流入する将門川についても同様である。当該河川も鬼怒川の左岸ヤツ地帯の排水を目的としたものであり、小規模ながら八間堀川と同様の機能を有している。将門川の河道は、現在大規模な築堤は行われておらず、沿川の人家の密集も高くないが、一部で沿川の開発がみられる(図4-12). 改修の際に堤防の嵩上げを行うと今回の八間堀川と同様に大規模水害時のリスクを高める結果となる恐れがあるため注意が必要である。当該河川流入部には鬼怒川の本川堤防が将門川右岸に接続しており、これを霞堤防として機能させ、左岸の公園に氾濫させることは有効な氾濫対策と考えられる。
