応用生態工学会  
平成 29 年 7 月九州北部豪雨調査団  
報告書

平成 30 年 9 月

## 1 章 はじめに

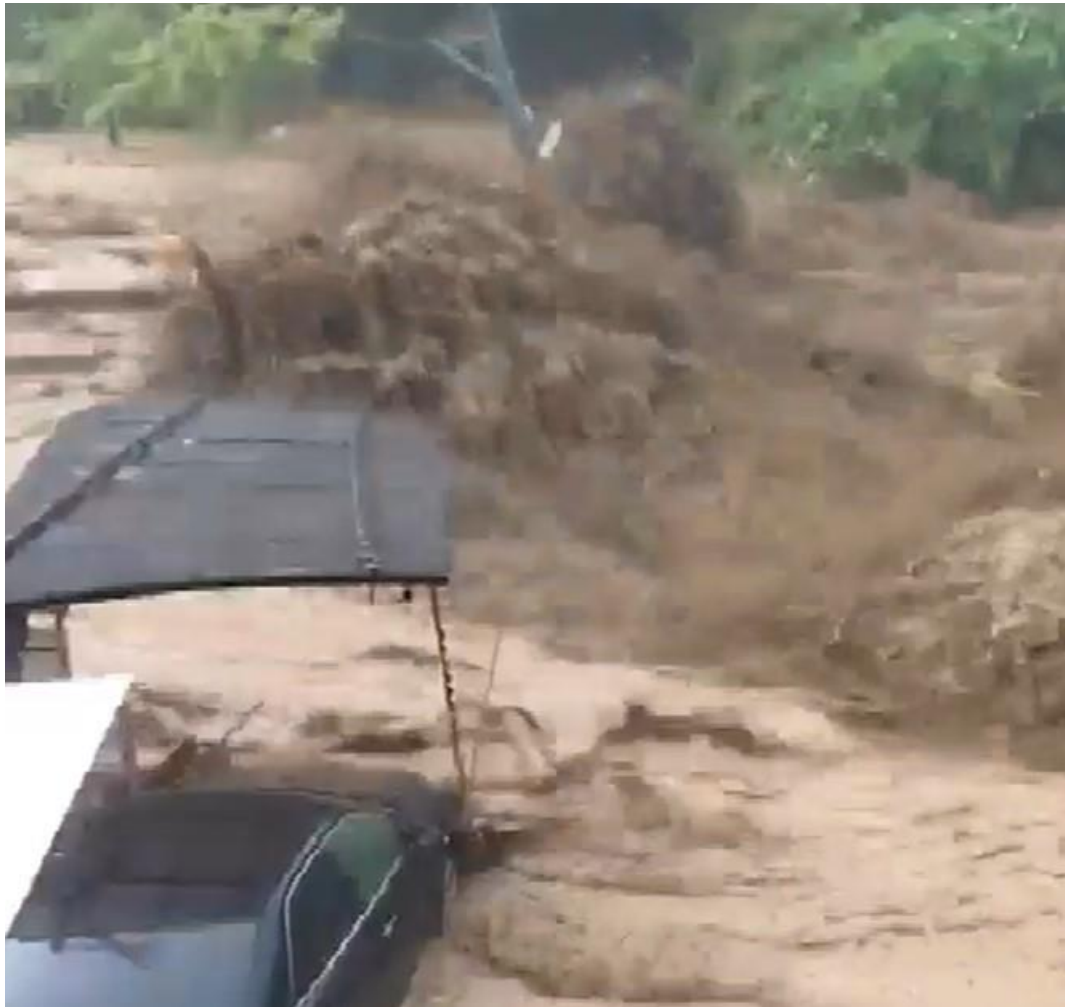
本節での解析に使用した映像（動画）は、寒水川上流の図 3.1.3 中の C 地点において撮影された。撮影者は前節の証言でも紹介した C さんである。撮影された動画のキャプチャを図 3.1.4 に示す。動画は 18 時 19 分に撮影されており、瞬く間に水の勢いが増し、撮影を始めてから数秒で、電柱が段波によってなぎ倒される様子などが観測されている。C さんに動画の説明を受けた際に得られた証言を時系列に整理したものを表 3.1.2 に示す。証言や動画から、段波の勢いのすさまじさと、時間的にも非常に急な現象であったことがわかる。なお、証言から 2 回目の段波の規模が 1 回目比べて大きかったことが推測されるが、現時点ではこれ以上の情報は得られていない。

図 3.1.4 18 時 19 分に撮影された寒水川における段波

図 3.1.4 の動画から，仲野ほか（2018）の手法に基づき，流心および水際部の流速を推定したところ，流心および左岸側（水衝部）の流速は概ね  $10\text{m/s}$ ，右岸側（水裏部）の流速は概ね  $5\text{m/s}$  であることが明らかとなった．災害後の現地測量や，Google マップのストリートビューで撮影されていた平常時の画像と，図 3.1.4 の動画とを比較することにより，段波流下時の水深や川幅を算出し，流下時の断面形を推定すると図 3.1.6 のようになる．さらに上記の流速と流下断面積とを乗じることによって，流量を求めた．その結果，7 月 5 日 18 時 19 分に寒水川で撮影された段波の推定流量は  $247.5\text{m}^3/\text{s}$  となった．なお，この値はあくまでも推測値であり，流速や水深を算出する際の誤差を勘案すると，観測された段波の流量は  $200\sim 280\text{m}^3/\text{s}$  程度と幅を持たせて考えるのが妥当であると思われる．

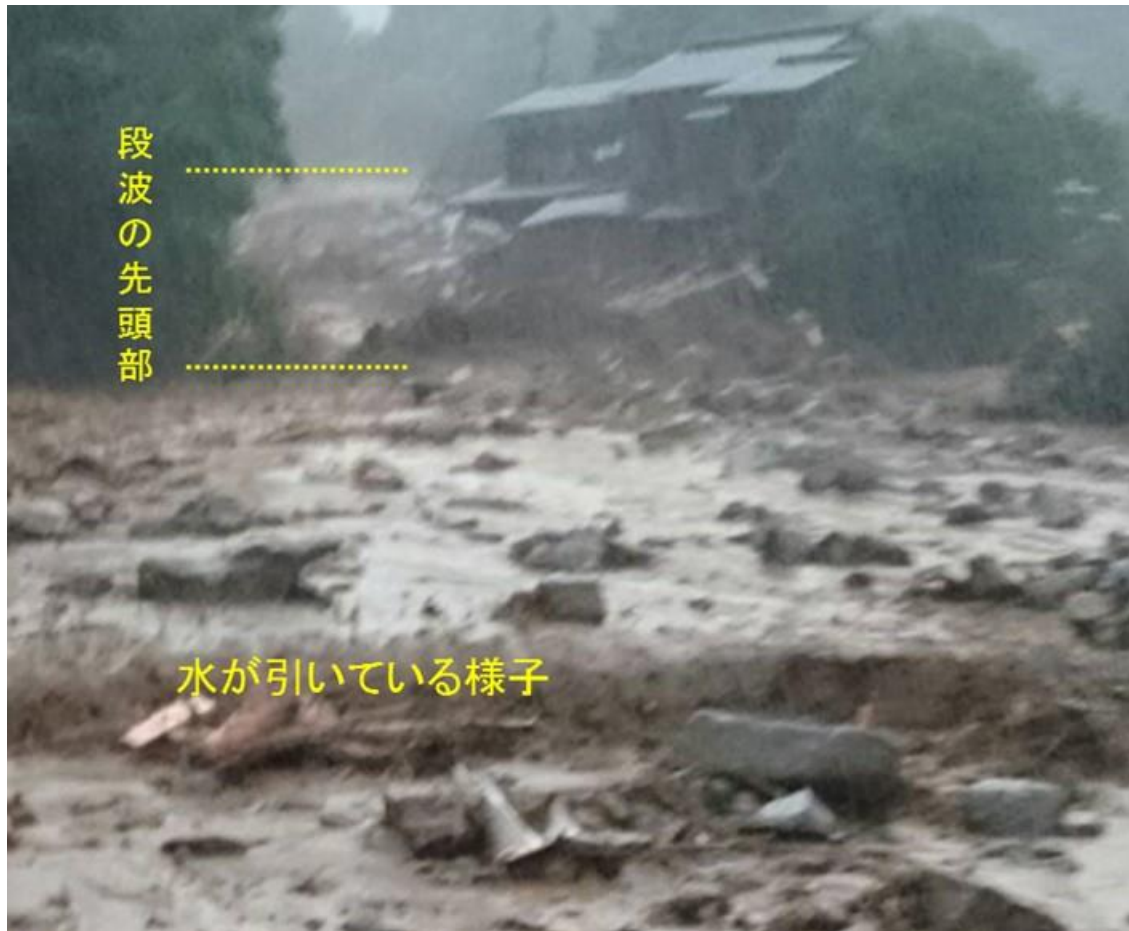
| 時刻 | 寒水川の様子 |
|---|---|
| 19 時 21 分 | 水が引いたので、一階におりて様子を見ると、川は土砂で埋まっていた。その後すごい音を立てながら、隣の家の 2 階ほどの高さの津波が流れてきた（図 3.1.5）。岩と岩のぶつかる音がものすごく雷のようだった。1 回目の段波よりもひどかった。隣の家に流木が突き刺さった。山津波は最低でも 30 分間くらいは続いた。8 時頃まで家の前を、1m～2m の岩が流れていた。 →二回目の段波 |

図 3.1.5 19 時 21 分に撮影された寒水川における段波（上流側を向いて撮影．水が引き，段波の先頭部が写る）

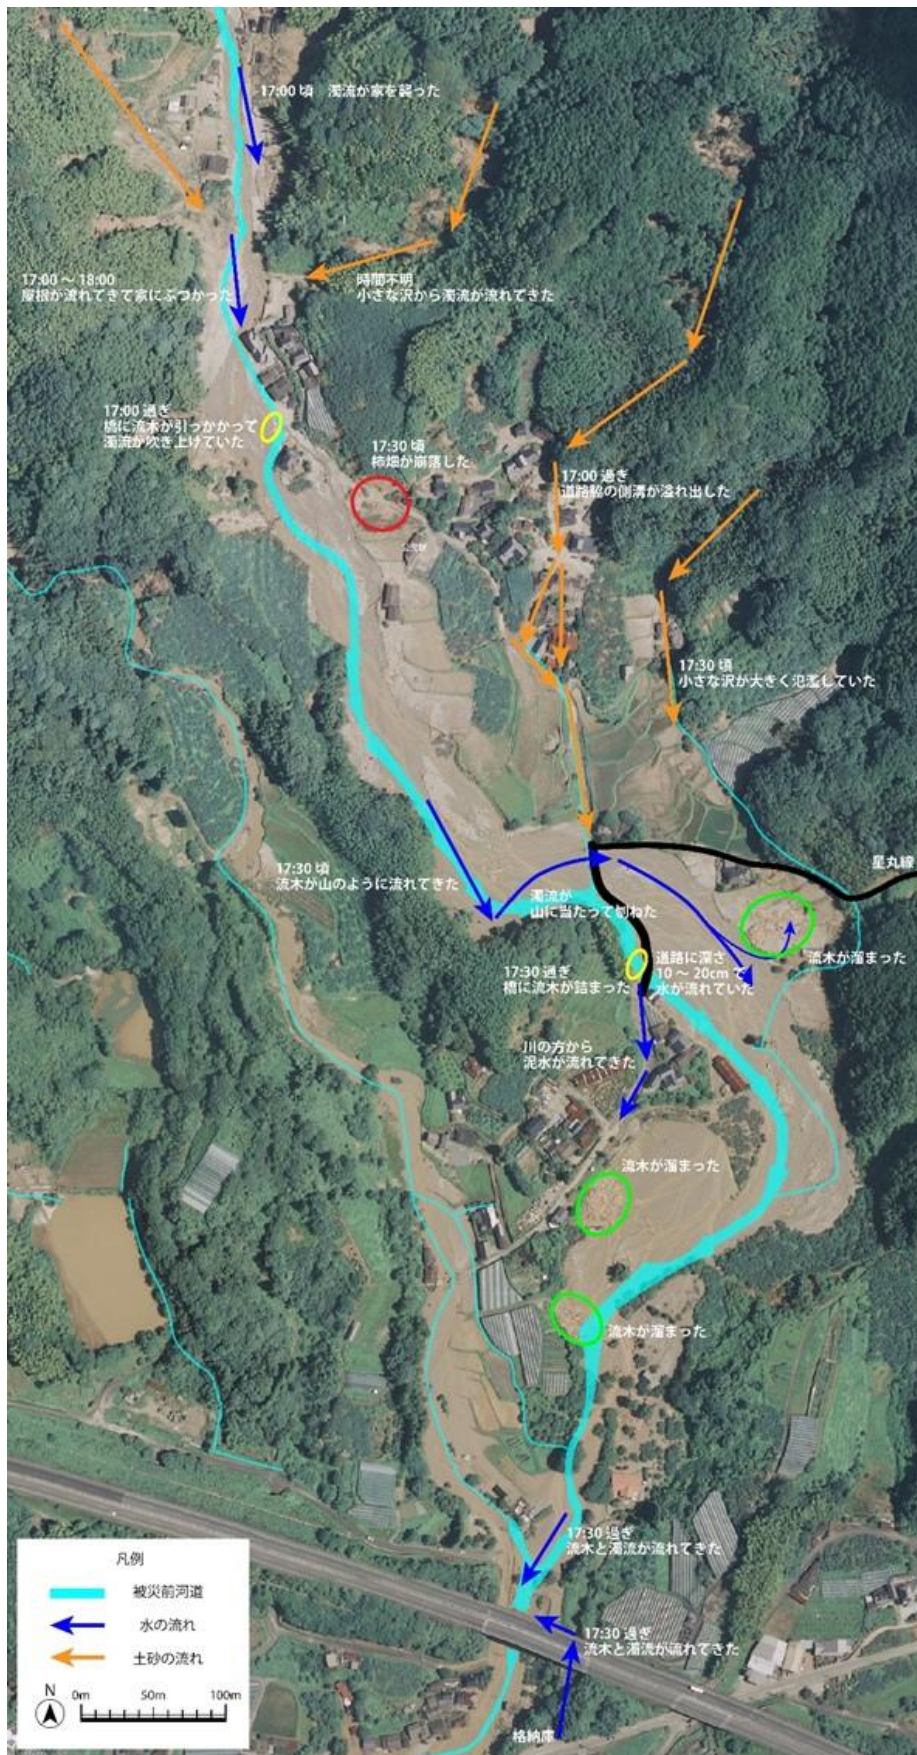
図 3.1.4.1 白木地区の氾濫状況

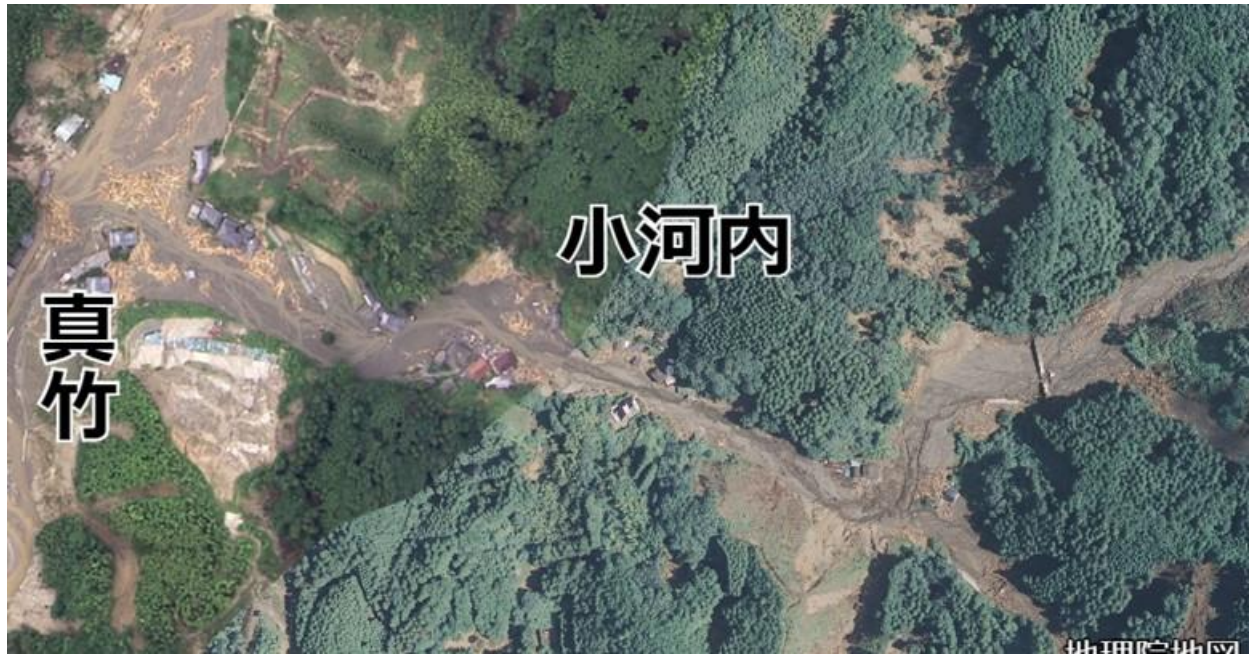
赤谷川の左支川的小河内川に位置する小河内集落は、今回の災害で上流からの土石流等により壊滅的な被害を受けた。上流の砂防ダムを乗り越えて土石流が人家を襲い人命に被害を出している。また、流木で天然ダムが形成されそれが決壊されるのが目撃されている。河床も大幅に上昇している。

図 3.1.5.5 被害後の空中写真 上流部の家屋は見られず、谷全体が河川となっている

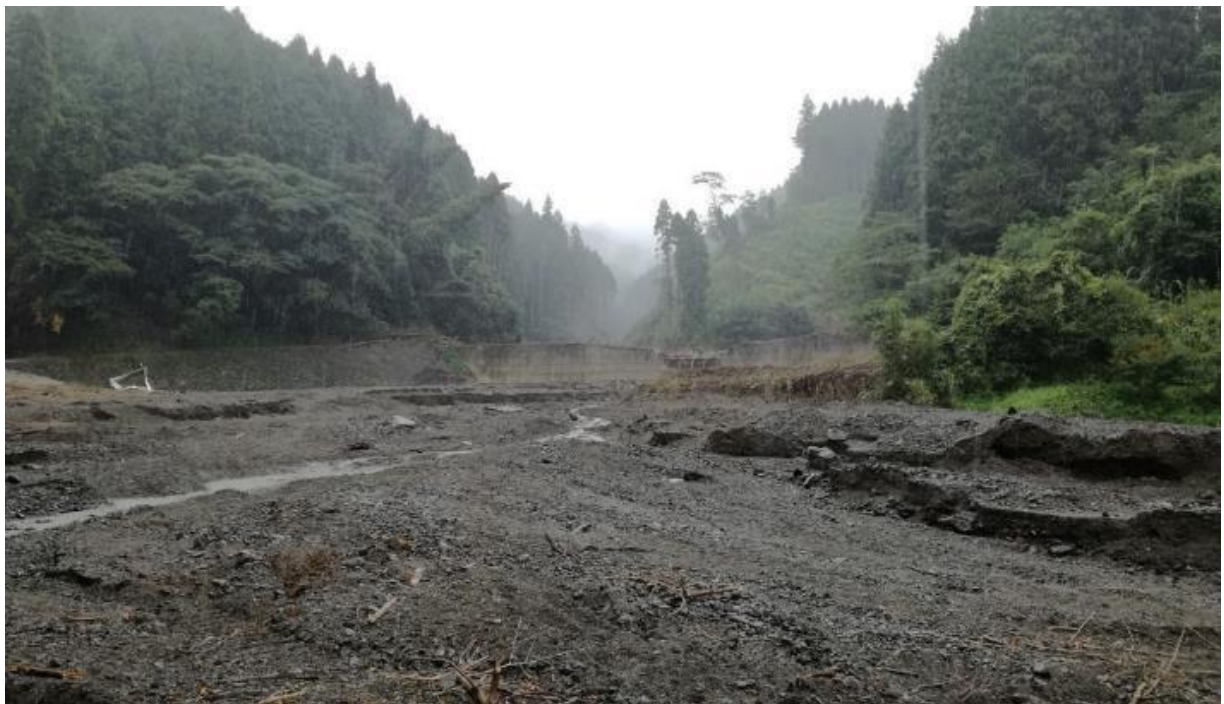
図 3.1.5.6 図 3.1.5.5 の右側に見える砂防ダムを土石流は乗り越えた

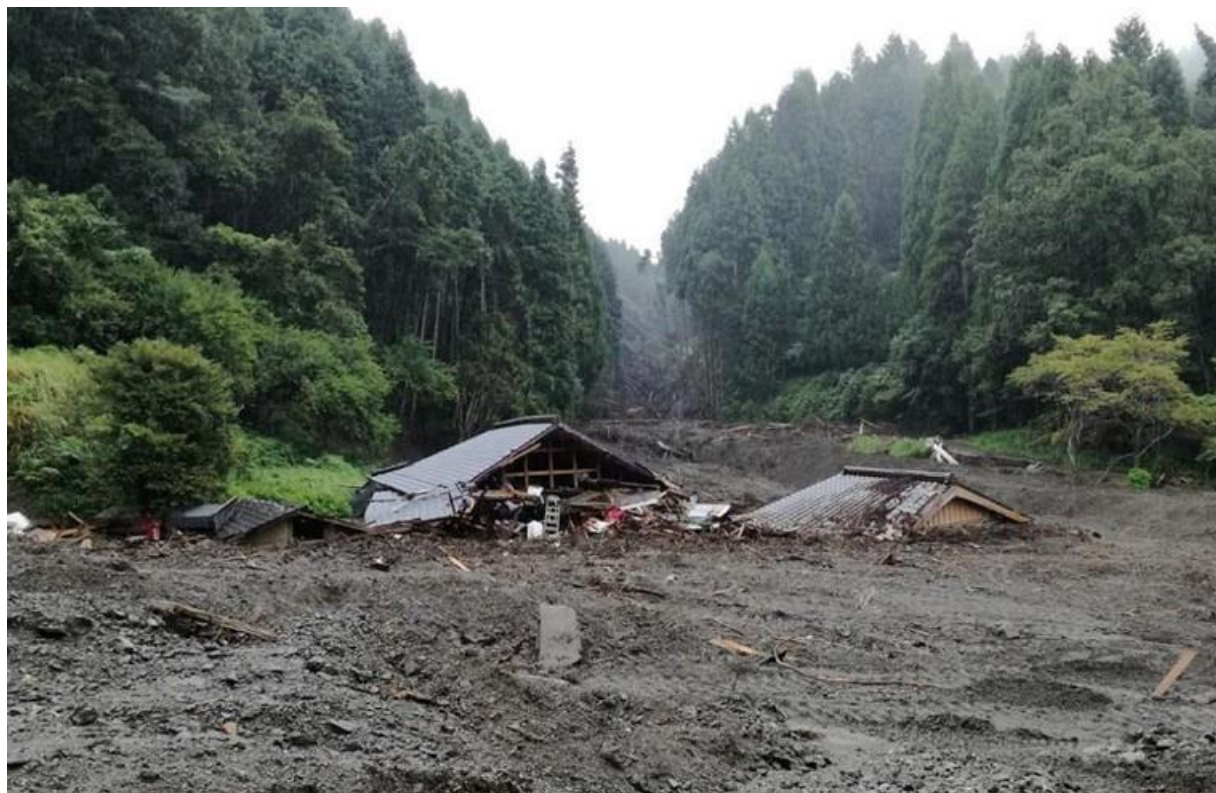
図 3.1.5.7 砂防ダム下流の住宅は被害を受け死者が出た

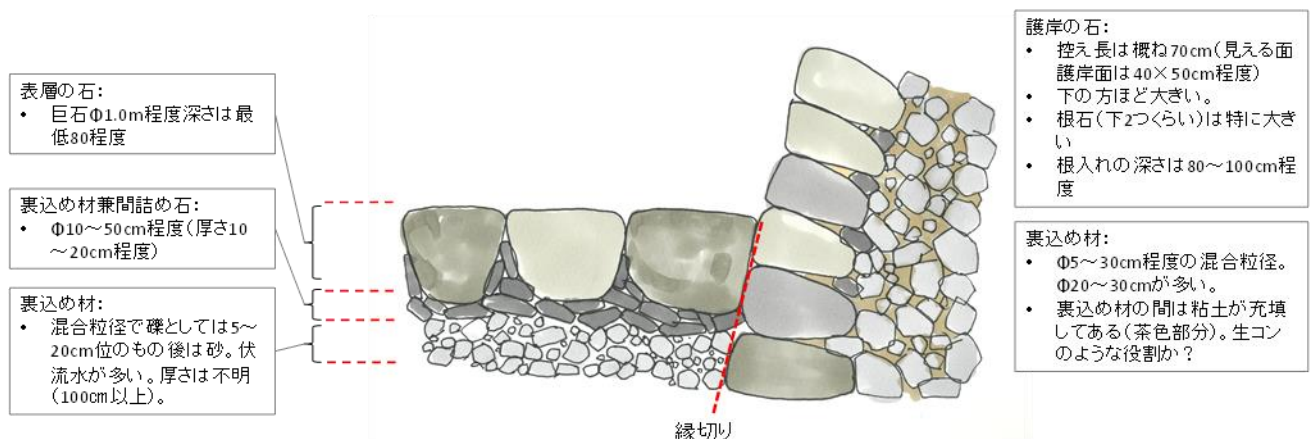
今次災害で被災した No.11 の護床工について、内部構造を調査した結果について報告する（図 3.1.8, 図 3.1.9）。まず表層の石については前節でも述べたとおり、1m 程度の巨石を中心とし、0.6m～2.5m 程度の石が使用されていた。深さは石によって差異はあるものの、最低 80 cm 程度は確保されていた。その下には、 $\phi 10\sim 50\text{cm}$  程度の石が厚さ 20 cm 程度にわたって敷き詰められていた。これらの石は、表層の巨石を安定させる機能や、さらに下層の石の吸出しを防ぐ役割を有すると思われる。さらに下層には、 $\phi 5\sim 20\text{cm}$  程度の礫と砂からなる混合粒径の層が確認された。この層の厚さや、裏込め材として人為的に導入されたものなのか元々の河床なのかは不明である。また護床工の下からは絶えず伏流水が湧出しており間隙水が豊富であることが伺えた。護岸の石積みについては、築石には短径 30～40cm×中径 40～50cm 程度×長径（控え長）70 cm 程度の石材が使用されていた。築石の大きさは下層ほど大きく、根石は特に大きいものを使用されていた（長径 100cm 程度）根入れの深さは 100cm 程度であった。裏込め材には  $\phi 5\sim 30\text{cm}$  程度の混合粒径が使用されており、裏込め厚さは 1.0m 程度であった。また裏込め材の間には粘土が充填されていた。なお、護床工と護岸とは、構造上は縁が切られており、お互いが自立できる構造となっていた。

図 3.1.6.7 護床工及び護岸の内部構造の模式図

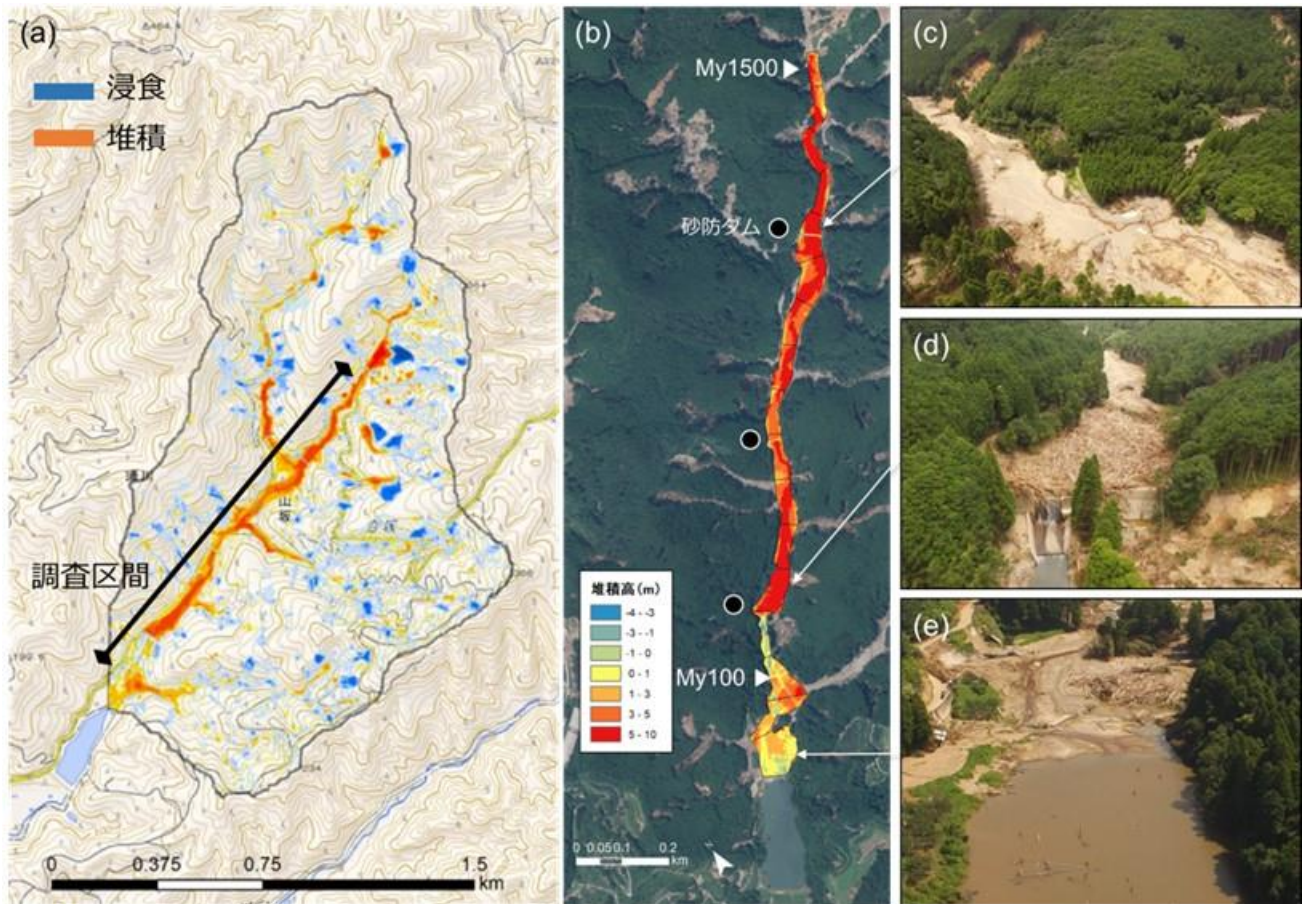
図3.2.2に妙見川の土砂の堆積・侵食の状況を示すマップと災害後の景観写真を示す。妙見川の流域では谷筋を中心として、多数の斜面崩壊が発生していた（図3.2.2a）。これらは比較的薄い表層風化帯の崩落を主とするが、一部は断層破碎帯に沿った崩落や初生的な岩盤地すべりである（西山ほか 2018）。調査区間内には3基の砂防ダムが存在した。最も下流の砂防ダム（須川第一砂防堰堤）では2017年7月以前の堆砂量がそれほど多くなかったこともあり、大量の土砂・流木が補足されていた（図3.2.2c）。国交省の資料（国交省 ○○）によると、空隙込みで16,500m<sup>3</sup>の流木捕捉量であった。しかしながら、残りの2基の砂防ダムについては、ひとつは全損もしくは多量の土砂により埋没してしまっていた。

妙見川の調査区間の下流には、ため池が存在する（図3.2.2a）。隣を流れる奈良ヶ谷川ではため池が決壊し、大きな被害が発生したが、妙見川のため池は壊れることなく、洪水時に土砂や流木を貯留した。ため池の湛水域には流木が立つように堆積し、湛水域上流にも多くの流木が集積していた（図3.2.2d）。土砂も数mにわたって堆積し、ため池が下流への負荷を軽減したと考えられる。

図 3.2.2. 妙見川の土砂の堆積・侵食状況。(a)対象流域の斜面崩壊の分布。(b)調査対象河道の侵食堆積状況。●は砂防ダムの位置を示す。(c)大きな左支川との合流部。直上流にあり、倒壊した砂防ダムの一部が見える。(d)大量の流木・土砂を補足した須川第一砂防堰堤。(e)調査区間下流のため池。ここでも大量の流木の集積が見られた。

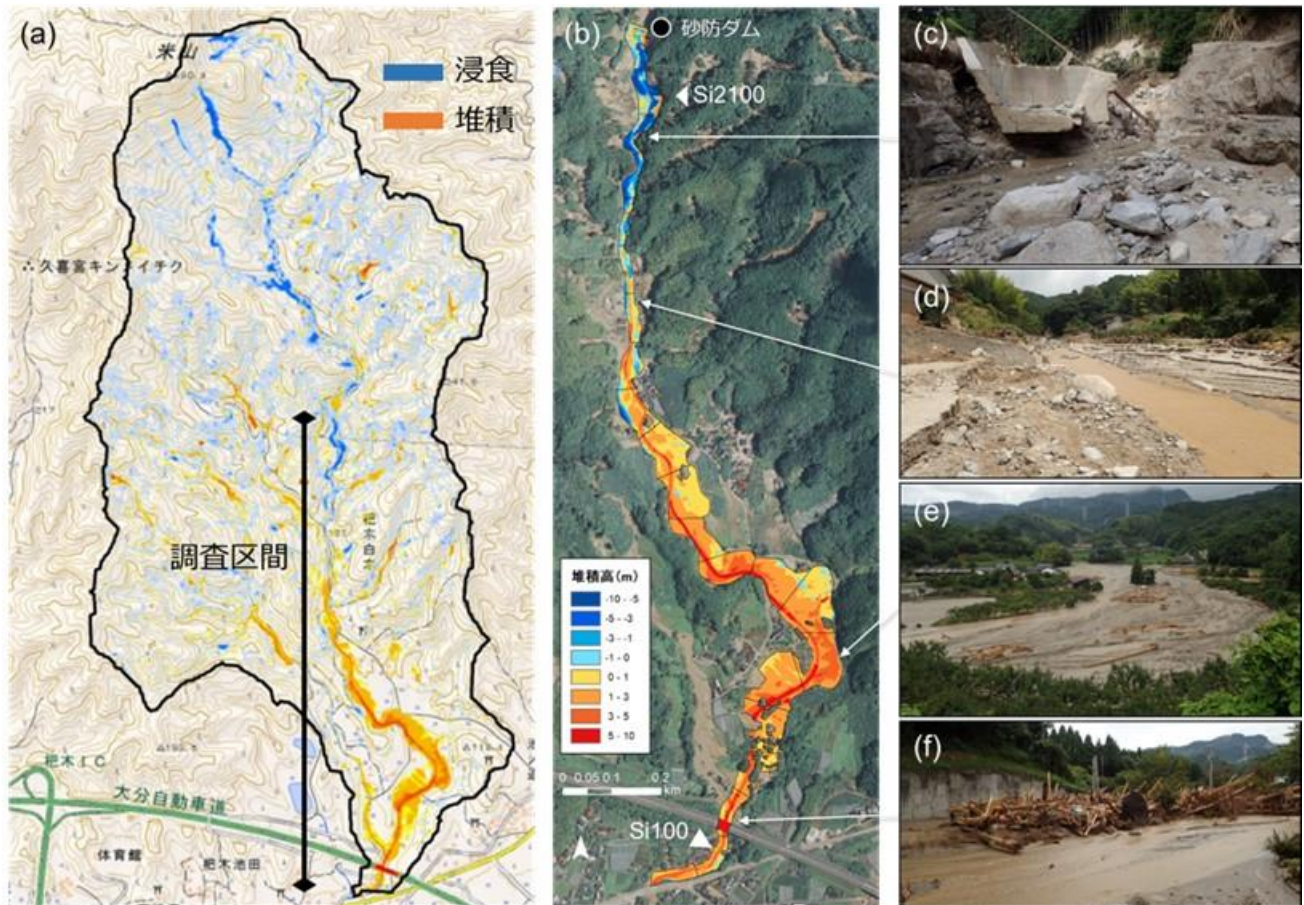
図3.2.3に白木谷川の土砂の堆積・侵食の状況を示すマップと災害後の景観写真を示す。白木谷川は流域の80%程度が花崗閃緑岩であるが、上流部に行くにつれて、泥質片岩、安山岩が見られるようになる（安福ほか 2018）。源頭部では地質の境界面にて斜面崩壊が発生しているが、下部に存在する花崗閃緑岩が深層風化のため、マサ土化しており、白木谷川流域の発生土砂はマサ土の供給であった。源頭部での比較的大きな崩壊に加え、調査区間に至るまで河道・河岸の侵食が顕著である（図3.2.4ab）。

図 3.2.4. 白木谷川の土砂の堆積・侵食状況。(a)対象流域の斜面崩壊の分布。(b)調査対象河道の侵食堆積状況。●は砂防ダムの位置を示す。(c)流路工の脇を、岩盤を彫り込むように侵食。(d)河道には土砂（コアストーンおよびマサ土）が堆積し、河道外の土地を激しく侵食。(e)大量の土砂（マサ土）堆積。(f)橋脚に詰まった大量の流木。

下流に行くに連れて、谷幅が拡がり、堆積の傾向が強まっていく（図3.2.4e）。川幅が広く、蛇行している区間では、最深部河床高が5m程度上昇し、100m当たり最大2.4万m<sup>3</sup>の土砂が堆積した。最も堆積が顕著であったSi500～Si900区間では、55～90mの大幅な流路の拡大が発生し、これは元の川幅の7～10倍にのぼる。調査区間全体としては13.5万m<sup>3</sup>の土砂が堆積したものと推定された。河川の橋脚には大量の流木が集積している状況が散見され（図3.2.4f）、こういった流木のスタックが河川を堰き止め、土砂の堆積を促進、河道外への洪水氾濫、流路幅の著しい拡大を助長したものと推測された。

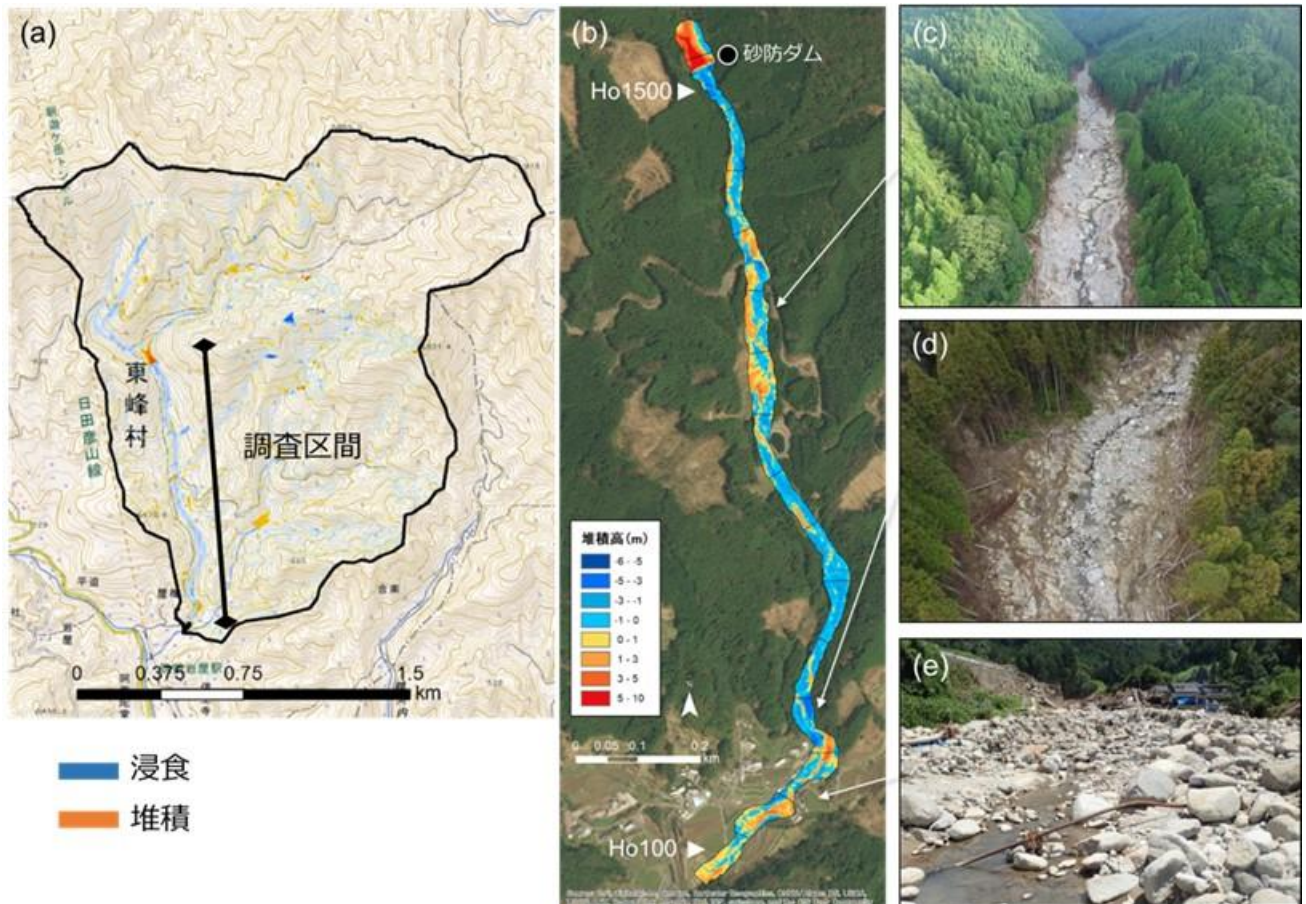
図3.2.6に本迫川の土砂の堆積・侵食の状況を示すマップと災害後の景観写真を示す。本迫川は全域が火山岩（安山岩）の地質の河川である。今回の豪雨では、大肥川以東では比較的雨量が少なかった。雨量の影響か、比較的新しい岩質であるためかは明らかにすることは出来ないが、流域全体として崩壊箇所は妙見川、白木谷川と比較すると少ない（図3.2.4a）。調査区間の最上流部には砂防ダムが存在し、左俣支川の源頭部から連続的な崩壊、崩積土のフラッシュにより発生した土砂を堆砂した。その下流は勾配が急であることも影響し、侵食の傾向が強かった（図3.2.4b）。河道は直線的であるが、侵食により形成された滞筋は蛇行しており、交互砂州のように侵食部と堆積部が共存する形態であったことが興味深い（図3.2.4c）。

図 3.2.6. 本迫川の土砂の堆積・侵食状況。(a)対象流域の斜面崩壊の分布。(b)調査対象河道の侵食堆積状況。●は砂防ダムの位置を示す。(c)直線的な河道内にて滞筋が蛇行。露岩している箇所も多い。(d)湾曲部に露岩する安山岩の岩盤。(e)巨石を多く含む土砂堆積物。

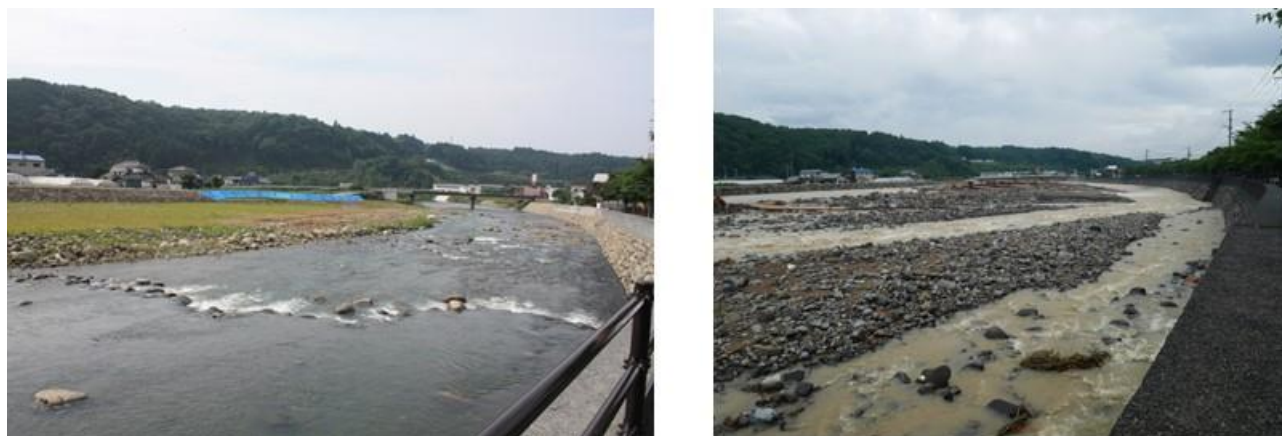
藤山地区では、平成 29 年 7 月出水では越水による浸水が発生したが、平成 24 年 7 月出水と比較すると、大きく被害が軽減された。河道拡幅により流速が低下し、結果、土砂堆積が顕著に見られた。また、若干ではあるが流木を捕捉している状況が見られた。

図 3.3.9 藤山地区の河道状況（左：平成 26 年施工後，右：平成 29 年 7 月 7 日）
