**2019 年台風 19 号(令和元年東日本台風)  
災害を踏まえた応用生態工学災害調査団の活動**

**報 告 書**

**2021 年 3 月 31 日**

**応用生態工学会  
2019 年台風 19 号災害調査団**

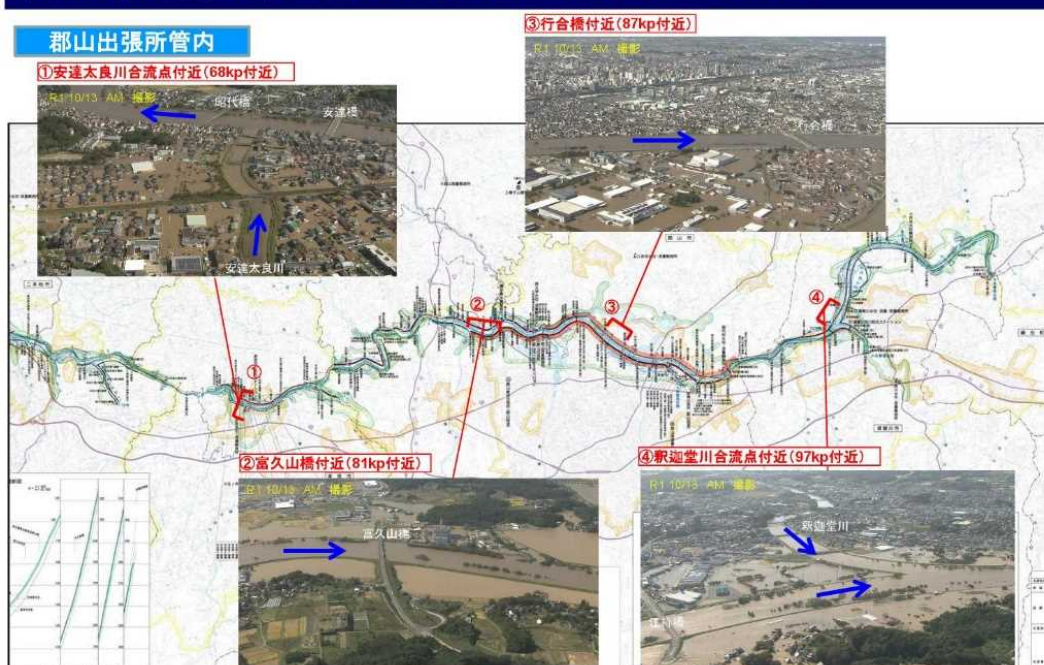
図 2-1-5 被災状況（郡山市付近）

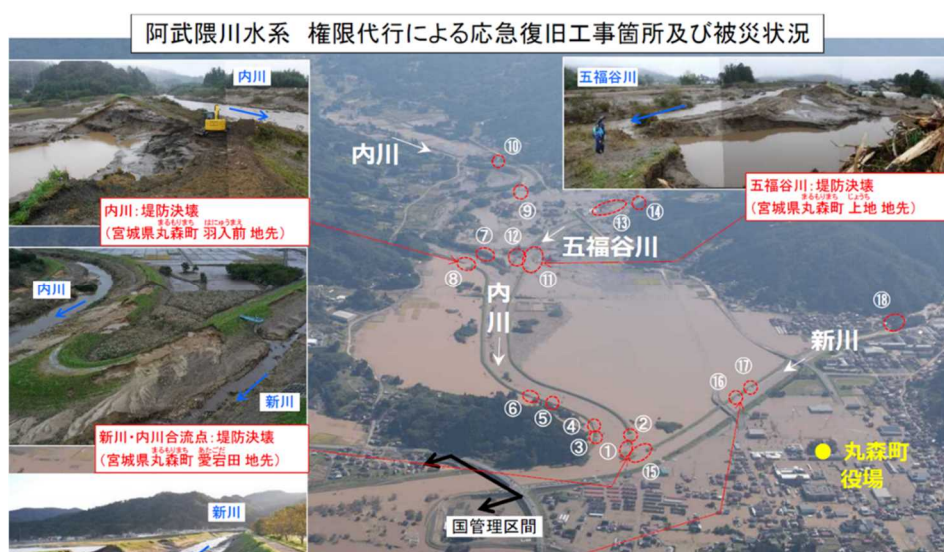
- ①内川堤防が阿武隈川のバック堤（余裕高およそ 2m）として摺り付いているが、合流点上流 1.5 kmにある内川水位観測所の水位が PHWL を 2m 上回っていること
- ②機器故障時点水位後に降雨ピークが発生しており内川の水位はこれより高くなっていたと考えられること
- ③阿武隈川に破堤が生じていないが内川や五福谷川などに破堤が見られたこと（図 2-1-10）

などから、丸森町の浸水被害は、阿武隈川の背水の影響により内川等の水位が高くなり、堤防を溢水または破堤して堤内地に流れ込んだと考えられる。

図 2-1-10 浸水被害の状況

被災した地区は、太古の昔に阿武隈川及び支川が運んだ土砂が堆積してできた盆地であり、山地に迫る箇所までは比較的フラットであることから、河川は築堤形状になっている。今回のような阿武隈川の水位上昇により、阿武隈川と支川の合流点が制約条件となって支川水位の上昇をきたす。このため、今回災害の再発防止にあたっては、支川堤防の強化（嵩上げ）が最も堅実な対策方法になる。支川水位が本川水位の影響を受けるからであり、流下能力の向上（流量確保）より水位上昇対策が優先されるためである。この点、河床掘削は機能しないし、河道拡幅は容量不足になるためである。

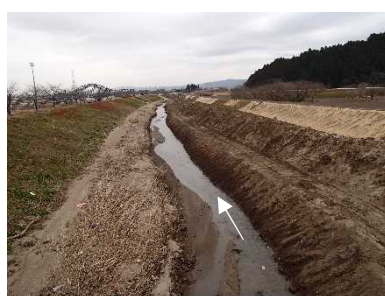
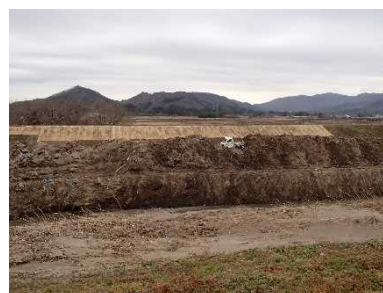
破堤箇所の復旧整備（右岸）  
写真 2-1-3 内川右岸堤防の被災後改修（2019. 12. 25 撮影）

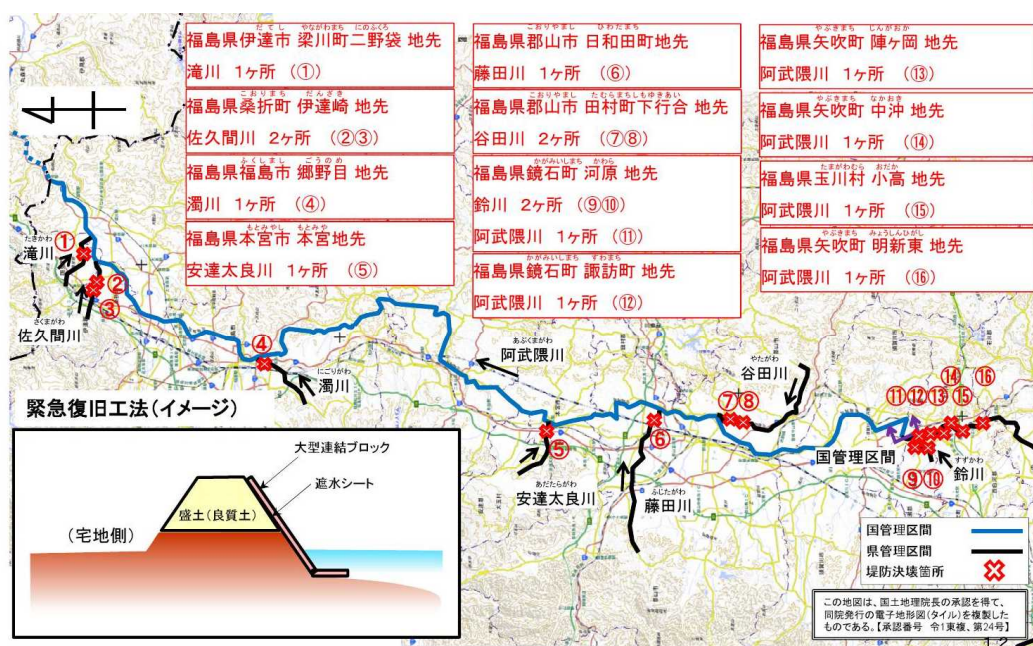
今回の出水により、阿武隈川では上下流にわたり計 41 ケ所もの破堤、溢水または内水により浸水被害が発生した。福島県下では、16 ケ所において堤防の緊急復旧を行っており、うち 9 ケ所が支川の対策になる（図 2-1-17）。これらはいずれも阿武隈川に合流する直前の堤防であり、前出に示した通り支川合流点付近における浸水被害発生リスクが高いことがわかる。

図 2-1-17 台風 19 号による阿武隈川（福島県区間）の堤防緊急復旧実施箇所

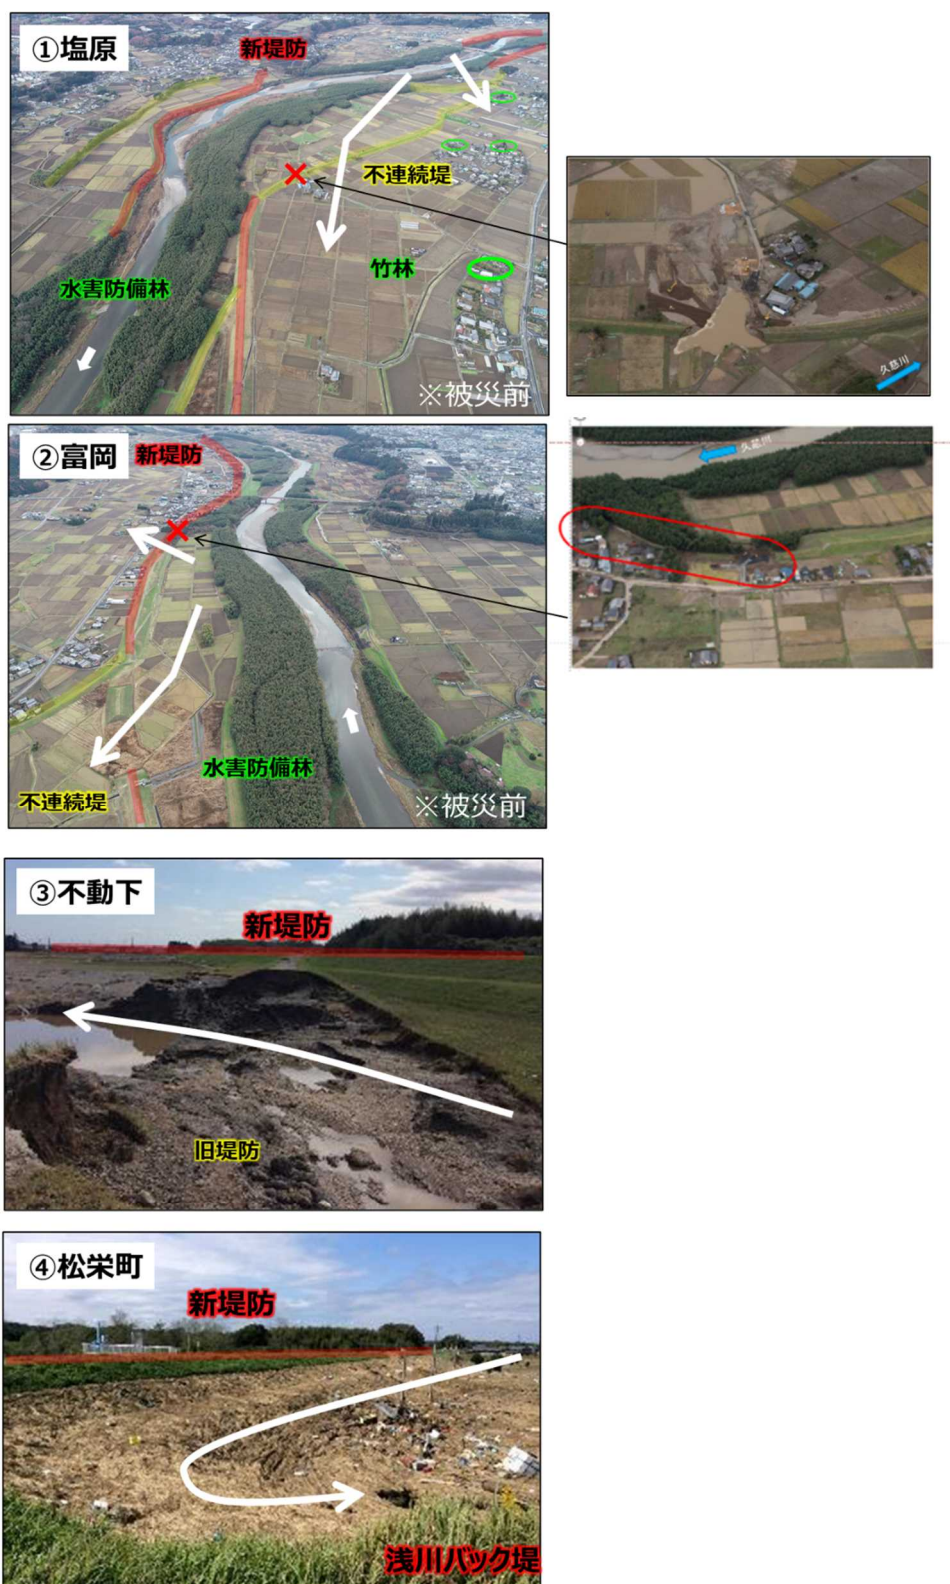
この未曾有の洪水により、久慈川では大規模の浸水被害がもたらされた。幸い犠牲者は発生しなかったものの、特に久慈川の左岸側を中心に浸水家屋914戸、浸水面積は1,180haに及んだ。特に浸水深が大きかったのは、左支川浅川合流点付近である（図2-2-1右、および図2-2-4）。ここでは、連続堤防の整備が未完であり、堤防が不連続になっている「霞堤」が現存している。氾濫流は霞堤のある①塩原地区や②富岡地区の霞堤開口部や堤防損壊部から流入し、堤防と段丘面の間の狭い平地を流れ下った。③不動下地区では、堤防と段丘面が近接しさらに旧堤防が近接していることから氾濫流がせきあげられ浸水深が増大した。氾濫流は新堤防を越流せずに、残存した旧堤防を破壊しながらさらに南下し、④松栄町地区において合流する支川・浅川のバック堤に阻まれることで行き場を失い、この地区での浸水深が増大した。

図 2-2-4 久慈川流域における被災状況

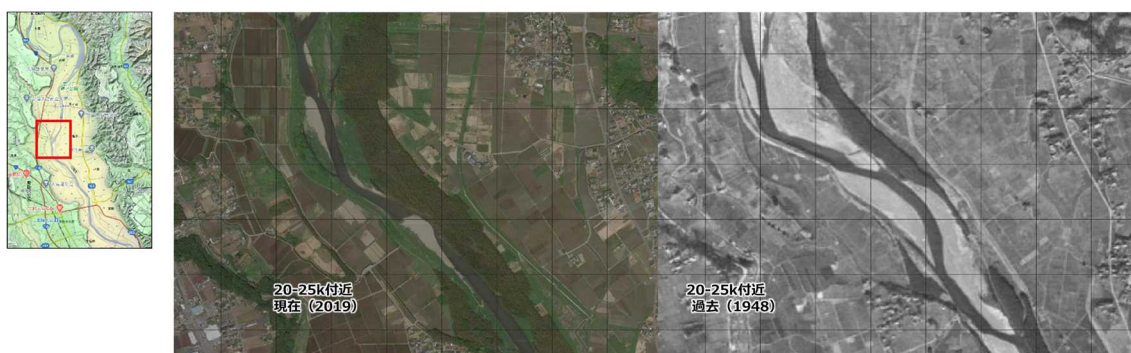
減災効果を有する水防林であるが、久慈川においても大幅に減少している。図 2-2-7 に示すように堤防整備とともに、流下断面の確保や維持管理上の理由から伐採が進んでいるのが現状である（長尾，2004）。他方、現存箇所については、管理の手が十分に及ばなくなることによって川側に拡大し河道を圧迫しつつある（図 2-2-8）。つまり、水防林はそれ自体の減少と管理水準の低下によって、機能の消失と劣化が生じていることが課題となっているといえる。また、今時災害では、水防林の切れ目から溢水・破堤したケースも見られ（図 2-2-9）、現存箇所の管理が単純ではないことも示唆された。

図 2-2-8 久慈川における水害防備林の河道への延伸

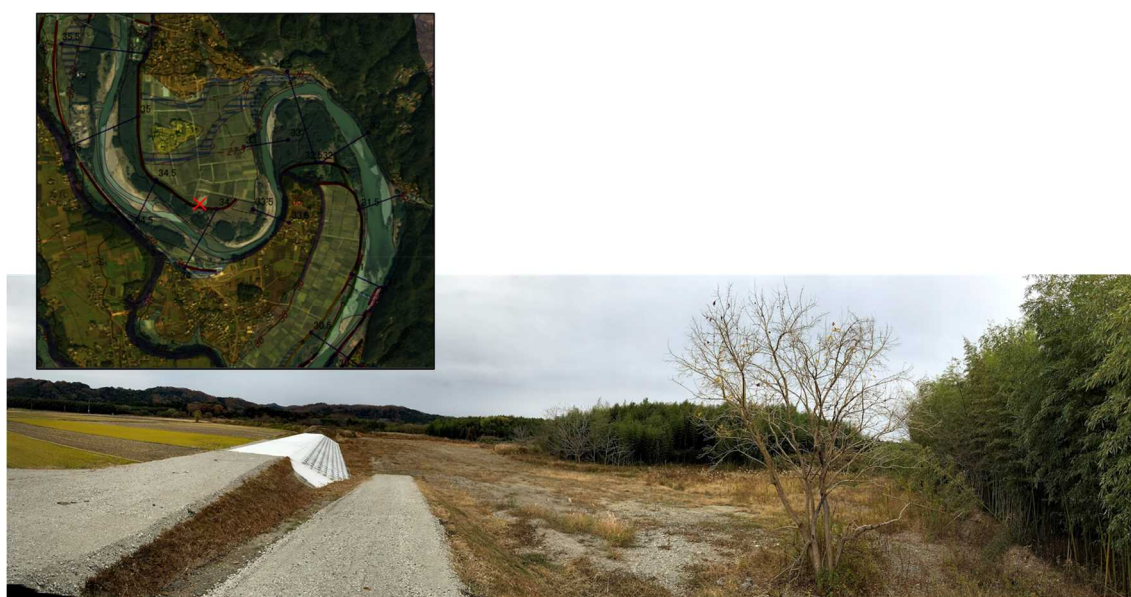
図 2-2-9 水害防備林の切れ目からの被災事例

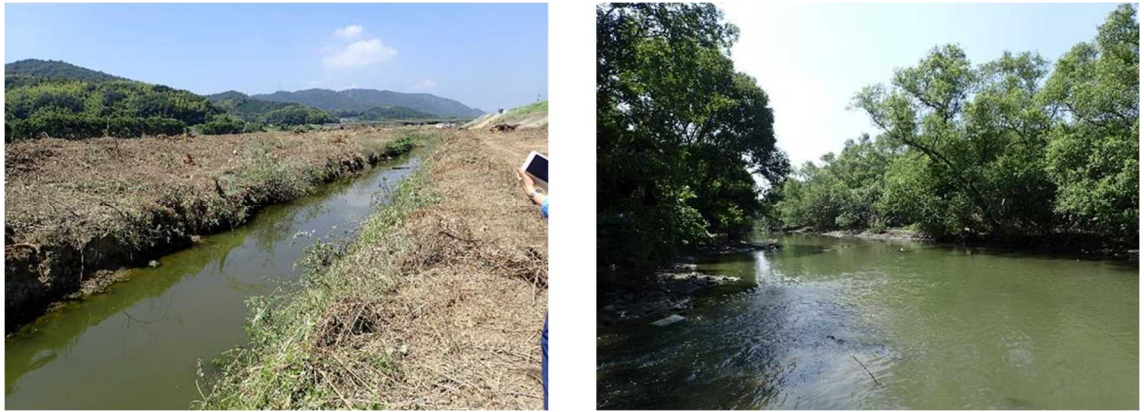
水防林の有する環境的機能について、河道内の水防林にはこれまで「河畔林」の機能として評価されているような物質・餌資源供給や水温緩和効果（高橋ら 2003）が考えられる。これらは、川幅が大きくなるに従い水域に与える影響は相対的に小さくなるが、水域としては小さくも環境上重要なクリークやワンドに与える効果としては無視できない。ある河川では、河道の全断面的皆伐によって絶滅危惧種のタナゴ類の生息するクリークの水温上昇を招いた事例があった（図 2-2-17）。この例は「水防林」の伐採ではないが、治水の論理を徹底するあまりに僅かな（しかし重要な）環境保全が犠牲になる構図がこれまで繰り返されてきたことには留意したい。鳥類に関しては、水防林が重要なコロニーとなっていることがあり（佐々木 2001）、それを破壊すれば生息場それ自体の喪失のみならず、人間の居住範囲へコロニーが移ることによる人間生活へ悪影響がもたらされる恐れもある。また、より包括的には、水防林から得られる竹材などの物資や、スクリーニング機能によってもたらされる肥沃な土砂の供給といった生態系サービスの享受の視点も見逃してはならない。これらを最大限活かすことが前段の管理の適正化にも関連し、結果として治水対策の充実につながる。

図 2-2-17 大規模な樹木伐開による河川内小水域への影響  
(左：伐採箇所、右：未伐採箇所)

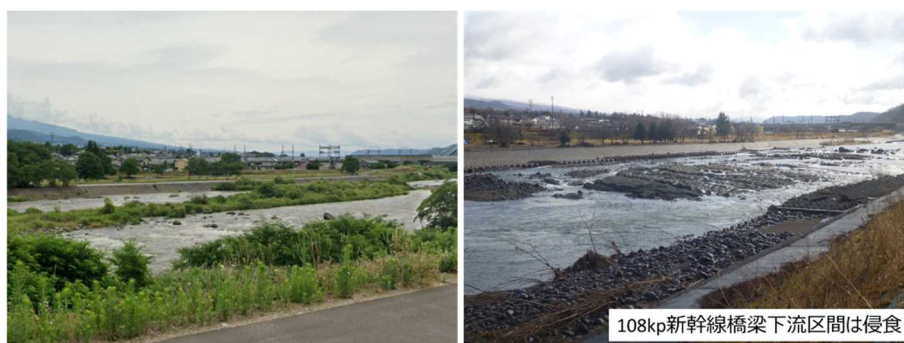
区間 1 とした、上流の急勾配区間では、洪水前に存在した河道内樹林がことごとく流失した状況、激しい河床変動により河床を覆っていた石礫が流失し岩盤が露出した区間、その逆に多量の土砂堆積がみられる区間が交互に現れる印象があった。この区間の千曲川には堤間幅・低水路幅が狭くなったり広がったりと縦断的な変化があることが河床変動と関係している可能性があるものの、河道内に激しい外力が作用した結果、河道内を生息場としていた生物群集は壊滅的な打撃を受けた可能性が高い。

図 2-3-6 急勾配区間の激しい河床変動（108kp 付近、洪水前後）

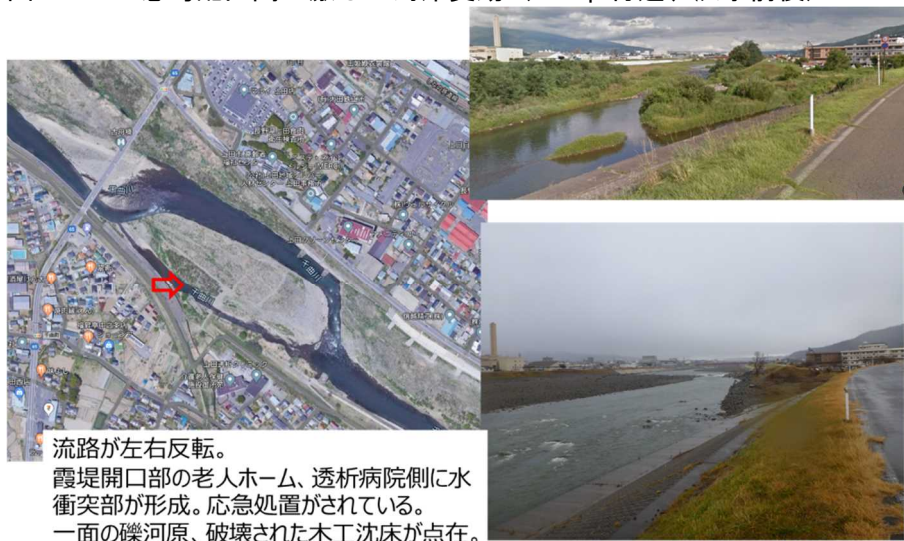
図 2-3-7 急勾配区間の激しい河床変動（102kp 古川橋付近、洪水前後）

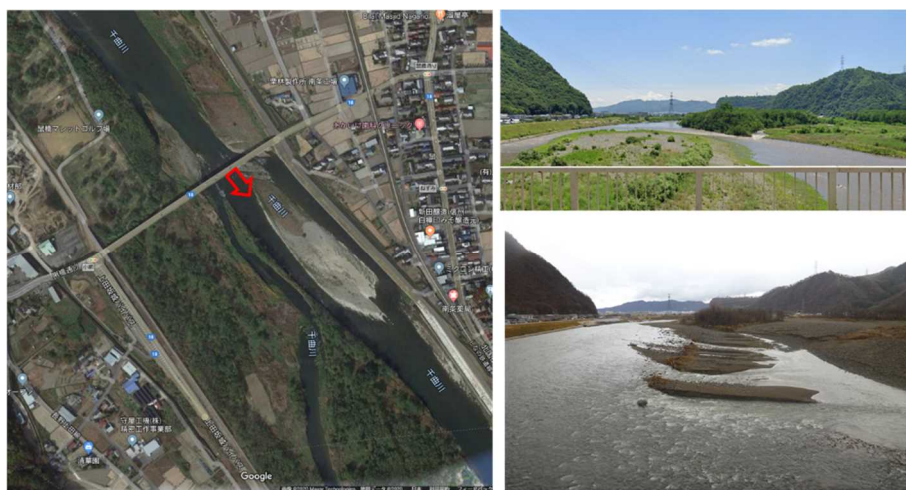
図 2-3-8 急勾配区間の激しい河床変動（98kp 鼠橋上流、洪水前後）

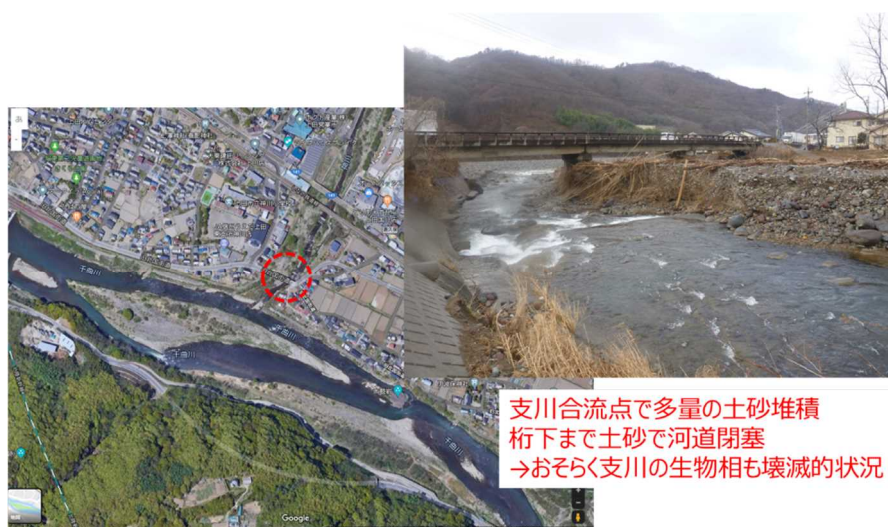
区間 1 における支川合流部に着目したところ、多量の降水があった上流右支川の合流部には多量の土砂が堆積しており、支川においても激しい河床変動が生じていたことが示唆された。また、比較的細かい土砂が堆積した合流部もあり、一般部の河道と比べて支川合流の影響や空間の広さにより、流れが滞留しやすい特徴をもつ河川合流部は、洪水攪乱に対する流れ避難場(flow refugia)として機能した可能性も示唆された。

支川合流点で多量の土砂堆積  
桁下まで土砂で河道閉塞  
→おそらく支川の生物相も壊滅的状況

図 2-3-9 支川合流部の状況（神川合流部）

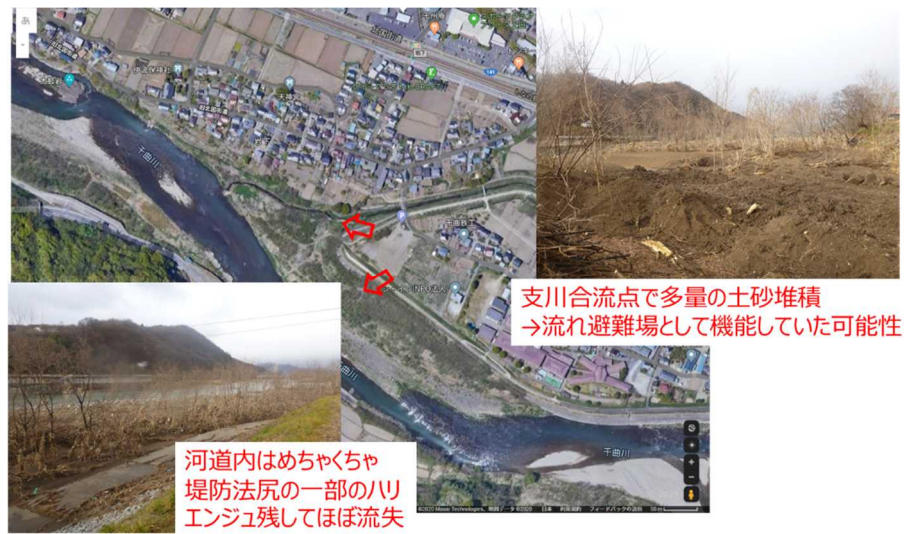
図 2-3-10 支川合流部の状況（生田観測所対岸）

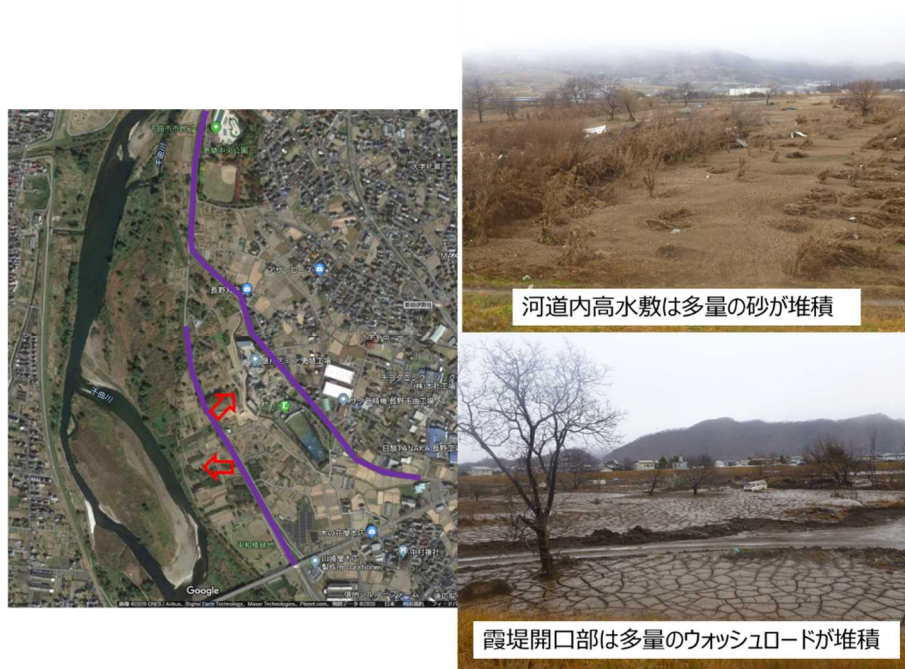
区間 2 として千曲市以北の緩勾配区間では、区間 1 と比べて河道内の様相は全く異なった。勾配変化点付近に位置する千曲市 83kp 付近では、高水敷には上流域由来と考えられる多量の土砂堆積がみられた。勾配変化点では、一般的に土砂堆積が生じやすい。急勾配区間の流れが持つ掃流力に応じた多量の土砂を含む流れが緩勾配区間にさしかかる箇所では掃流力の低下に伴って土砂の堆積が生じる。とくに、千曲川は勾配 1/200 から勾配 1/1,100 に急変するために、急勾配区間を浮遊砂として運搬されてきた砂が勾配変化点付近の高水敷に多量に堆積したものと考えられる。また、この区間には霞堤が多く残されており、河道内の高水敷と、霞堤遊水地にあたる領域（霞堤と本堤に挟まれた領域）を比較すると、霞堤遊水地にはウォッシュロードに相当する細粒土砂が数十 cm の厚さで堆積していた。洪水時の氾濫水にはかなり高濃度のウォッシュロードが含まれていたことが推察される。

図 2-3-11 勾配変化点付近の 83kp 高水敷と霞堤遊水地の土砂堆積状況

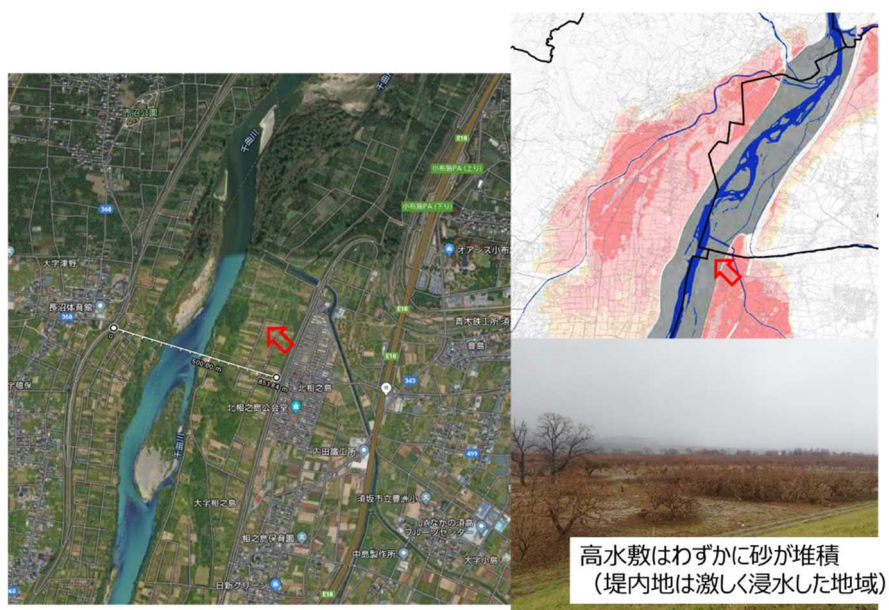
勾配変化点付近の移行区間では上述の通り多量の土砂堆積もみられたが、それより下流の区間においても相対的には少ないながら高水敷に土砂堆積がみられた。区間 2 より下流は河道幅が広く、限られた調査では低水路内の状況を詳細には調査できていないが、次節に示すとおり、生物相が受けたダメージからは低水路にも当然ながら強い攪乱外力がかかったことが示唆される。

図 2-3-12 犀川合流点下流に位置する 56kp 高水敷の土砂堆積状況

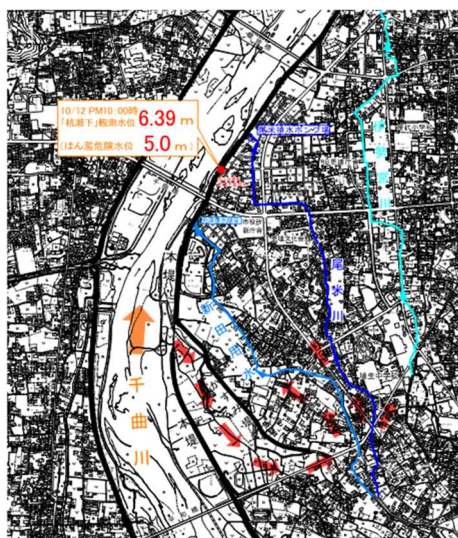
計画高水位を長時間超えており、霞堤遊水地への湛水や上流側からの氾濫がなければ、本川堤防での越水や、最悪の場合には破堤に至っていた可能性もある。霞堤は破堤に伴う壊滅的な被害の回避に貢献した一方で、隣接する市街地での広範な浸水被害をもたらした。被災後一時的には霞堤を閉鎖し連続堤防化する要望もみられたが、その後の議論により、今後は、霞堤の機能検証を行い、計画遊水地化を視野に整備計画が検討されることとなっている。現在、霞堤遊水地の上流側には、千曲市により高さ 1 メートルの土のうが並べられ、応急的に再度災害を予防する措置が取られている。

図 2-3-14 千曲川（83.5k 右岸、杭瀬下付近）の霞堤遊水地からの氾濫状況、千曲市役所 報道発表資料（2019 年 10 月 29 日）

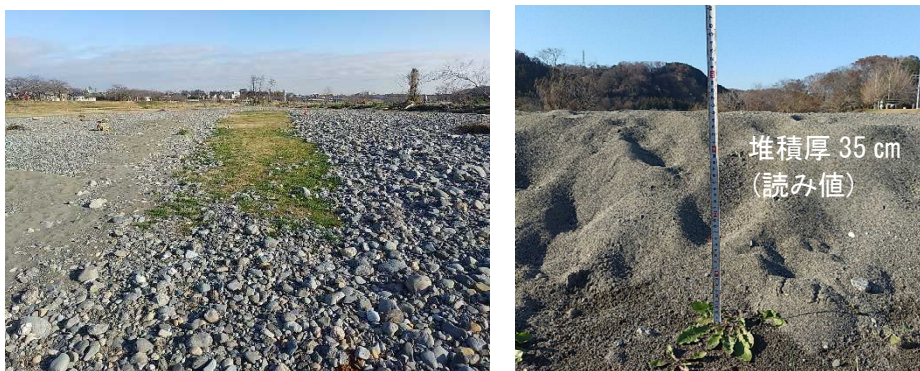
写真 2-4-3 宮ノ下運動場に残存した砂礫

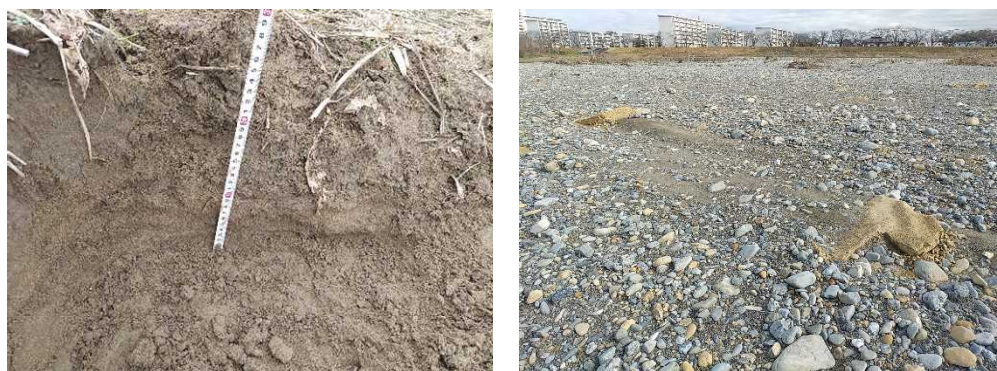
また中流の JR 五日市線多摩川橋梁（距離標 49.2k）下流右岸の砂州では、河岸側で 30 cm 程度の堆積が一面に見られたほか、水際付近でも 10 cm 前後の砂がパッチ状に堆積していた（**写真 2-4-4**）。

写真 2-4-4 粒径の小さい材料の堆積（左：河岸側、右：水際）

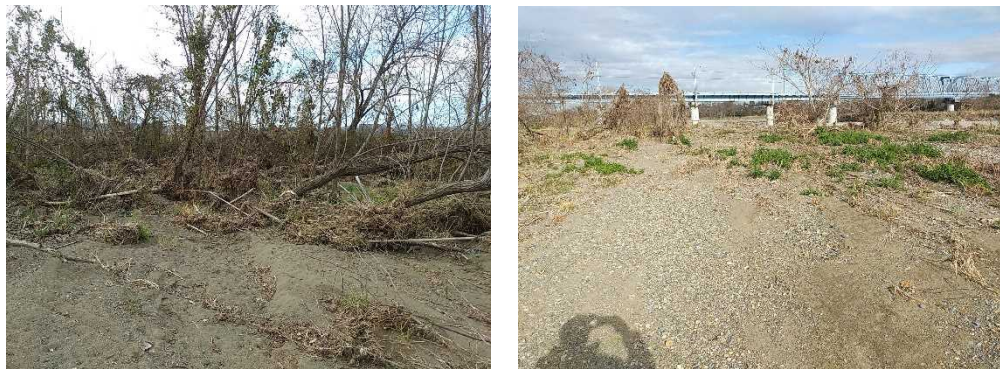
河川生態学術研究の成果を見ると、多摩川では、昭和年代における河床材料の骨材利用を目的とした浚渫や上流ダム・堰堤による土砂の補足などにより、河床が総じて低下するほか、平常時の滞筋も安定傾向にある。これにより、小出水では比高差の大きい場所ほど攪乱を受けにくく、グラウンド以外に残された砂州では競合性の高い木本類などの植生が優占し、多摩川に多く自生していたカワラノギクやカワラハハコなどの重要な河原性草本類が激減している（写真 2-4-5）。

写真 2-4-5 河原の植生（左：ヤナギ等木本、右：ヨシ）  
五日市線多摩川橋梁下流右岸（A-4）
