平成27年9月関東・東北豪雨 鬼怒川災害調査報告書

応用生態工学会会長特命鬼怒川災害調査団 2016年7月1日

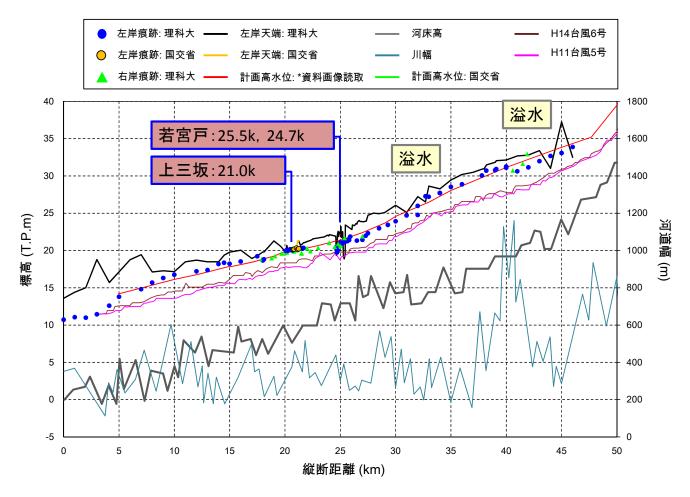
図-2.19 鬼怒川における痕跡水位等縦断形 5)

図-2.19 に本水害におけるセグメント2-2区間での痕跡水位(東京理科大学の独自計測データ含む),堤防高,河床高,河道幅および HWLを示す。また、過去の出水における水位縦断線についても示している。なお、図中には示さないが、セグメント1区間において HWLを超過した箇所はない。このように、本出水においては、セグメント2-2区間の多くで HWLを超過している。そのなかで、より堤防高が低い地点で破堤(上三坂地区)や溢水(若宮戸地区)が生じた結果となっている。破堤・溢水が生じた地点では HWL以上の余裕という観点からは比較的小さい地点であった。したがって、河道工事としてはこれらの周辺やその下流、具体的には、20k~27kの区間における築堤、掘削が基本的な治水対策事業となるものと考えられる。痕跡水位の縦断形を見ると、一様の勾配で上流から下流に低下していくのではなく、緩急を伴いながら低下している。これは、河道幅に強く影響されている。

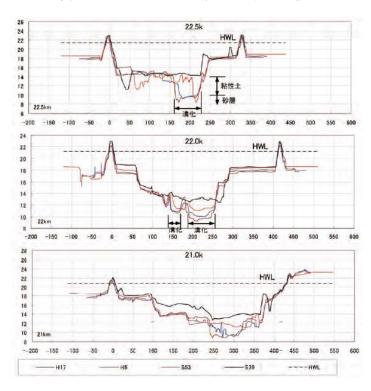
図-2.21 鬼怒川のセグメント2-2区間(22.5k, 22.0k, 21.0k)における河道横断面の推移の

図-2.21 には、セグメント2-2区間における河道横断面の推移を示す。これより、低水路では、溝状に侵食が進行しており、沖積粘土層まで到達している(図-2.22)。それにも関わらず、最深河床高の低下が止まっていないという状況である。一部は、粘土層を侵食し、さらにその下の砂層まで到達している箇所も見られ、木曽川に見られるような局所的な深掘れの懸念がある。横断方向への側岸侵食の程度としては、10m以下の規模にとどまっているものの、低水路部の立った法面が滑りを起こしながら侵食される事例がある。

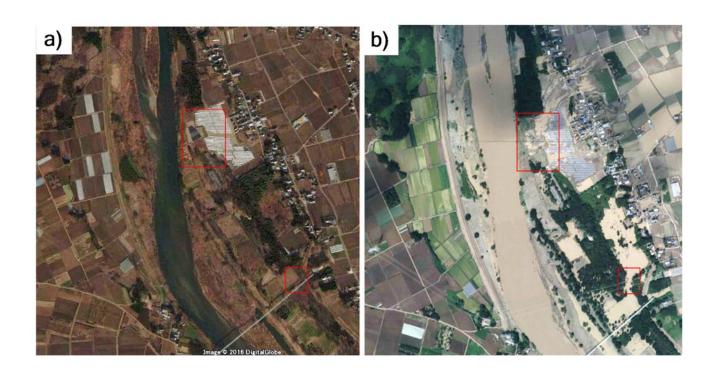
図-3.5 河畔砂丘林の災害前後の空中写真. 赤枠は溢水区間. a) 災害前(2015年2月2日, Google earthより), b) 災害後(2015年9月11日, 国土地理院⁸⁾より).

平成27年9月9日から11日にかけて発生した平成27年9月関東・東北豪雨により、その砂丘林で溢水が生じ、堤内の住宅地が冠水した.公開資料を用いて砂丘林の災害前後の変化を把握した(**図-3.5**).溢水は上流部のソーラーパネル設置部の掘削区間(以下、上流側砂丘林)と距離標24.5km付近の鬼怒川水道橋の上流部(以下、下流側砂丘林)の2箇所で生じていた。下流側砂丘林では、連続盛土と砂丘林の間の谷地から溢水が生じている(**図-3.6b**).上流側砂丘林では、上下流に連続した砂丘のうち約150 mの区間が掘削され、その区間からの溢水が生じていた(**図-3.5**).

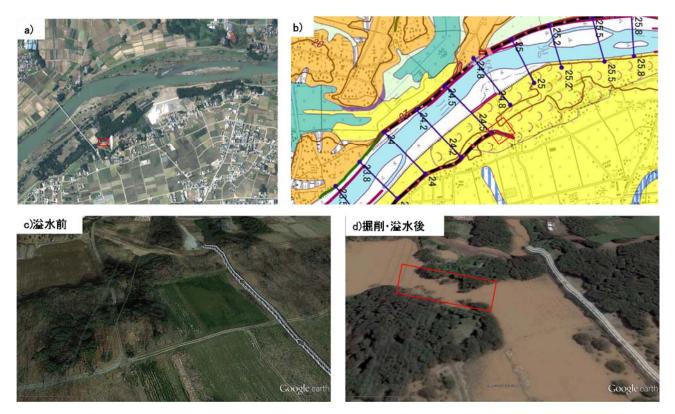
図-3.6 下流側砂丘林の溢水前後の比較. a) は下流側砂丘林の位置図, b) は治水地形分類図(更新版), 国土地理院⁴⁾より. c) 溢水前(2012年3月16日), d) 溢水後(2015年9月15日), 3DモデルはGoogle earthより.

下流側砂丘林では、1970年代の伐採が確認されたものの、その際に掘削が行われたかどうかは不明である。 溢水は連続盛土と砂丘林の間の谷地から溢水が生じていることから(**図-3.6**)、この盛土と砂丘林の間を砂 丘の造成により連結させ、防災・減災機能を補強する必要がある。砂丘の造成にあたっては、上流側砂丘林 の復元に倣って実施する。

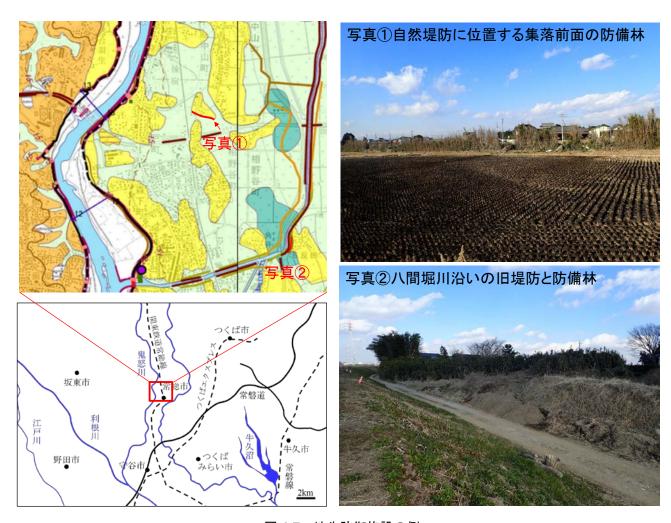
図 4-7 地先防御施設の例

今回の水害で最も大きな被害を受けたのは破堤地点の住宅であり、住宅近傍で外水氾濫を起こさせないこと、外水氾濫箇所での流速を低減させ、塵芥や流木の堤内地への侵入を抑制することが必要である。そのためには、外水氾濫箇所を特定し、氾濫流の流速や塵芥を抑制するための装置(氾濫流向のコントロールや遊水地を兼ね備えた樹林帯など)を設置することが重要である(図 4-6(a),(b))。大規模水害に対し、氾濫箇所を特定させる手法は古来、我が国ではしばしば用いられてきた手法で氾濫時のリスク軽減には有効な手法である。今回氾濫域が生じた地域では、自然堤防縁辺部での防備林の配備や、氾濫流向に対して防備林を配備するなど、地先で水害を防御する工夫が残されている(図 4-7)。

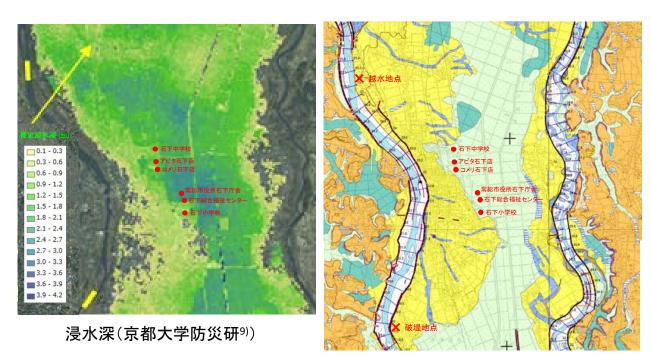
図 4-9(a) 常総市新石下付近の地形と浸水深

図 4-9(a)に今回の氾濫により浸水した常総市新石下付近の治水地形分類図と重要施設の配置を示す. 当該地域では行政機関, 教育施設, 及び大型商業施設が浸水深の大きい自然堤防背後の後背湿地に集中していることがわかる. 特に大型商業施設のアピタ石下店では, 1 階部分の浸水により 100 名程度の従業員及び利用客が 2 階に避難し, 救助されたことが報道で大きく取り上げられた 11). 平常時に多くの人が利用し, 避難場所として機能する可能性があるこれらの施設は, 周囲の自然地形の状況等を踏まえ, 浸水リスクの低い地域に配置する必要がある. 図 4-9(b)は, 当該地域の迅速測図及び 1947 年の航空写真を示したものである. これらの地域への宅地や商業施設の進出は戦後以降であり, 近年開発された地域であることがわかる. 今後の社会情勢の変化を踏まえ, これらの地域の開発制限や防災への転用といった対策を実施する必要がある.

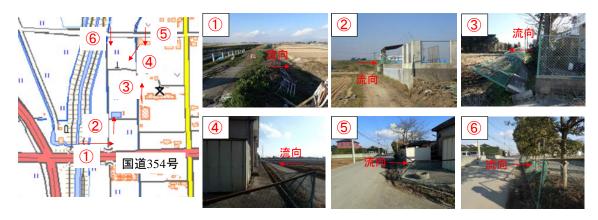
図 4-10(b) 対象地域の氾濫痕跡

今般の災害では、当該地域の上流から氾濫水が流入した。氾濫流の流向に対し横断方向に建設されている 道路盛土は、氾濫流を制御し被害を軽減した可能性がある一方、地区によっては八間堀川の氾濫流とぶつか り被害が増大した可能性がある地区が存在する。図 4-10(a)は常総市平町周辺の水害地形分類図及び被災後の 写真を示した。当該地区は国道 354 号線の道路盛土が構築されている。また、この地区では八間堀川が氾濫 しており、道路盛土に衝突した流れや上流域からの氾濫流と衝突するなど複雑な流れ場となっていたことが 氾濫痕跡(図 4-10(b))からも推定される。この道路盛土が氾濫流を止めたことや八間堀川の氾濫の影響によ り、当該地区では浸水が長期化している。

当該地区は、八間堀川左岸より 100m 程度の位置に常総市立大生小学校が立地している。八間堀川の破堤を予見することが極めて困難であったが、大規模水害を踏まえ、盛土構造物によって氾濫が増大する可能性がある箇所には災害弱者が利用する施設を配置することは適切ではない。また、氾濫流を制御する大規模構造物の建設は土地利用、施設配置を踏まえ行われる必要がある。
