応用生態工学会  
平成 29 年 7 月九州北部豪雨調査団  
報告書

平成 30 年 9 月

## 1 章 はじめに

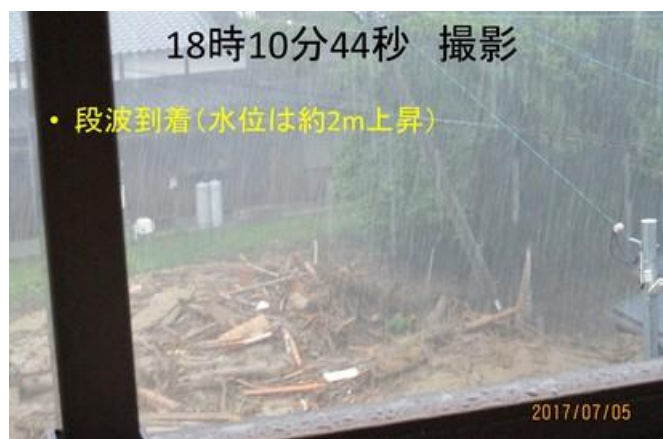
図 2.2.4 住民によって撮影された段波

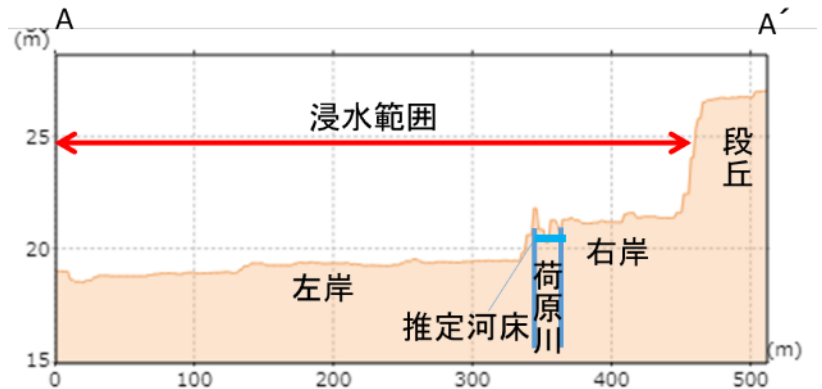
荷原川は台地から氾濫原に出た場所で急激に右に進路を変え、段丘沿いを流れ、桂川と合流する。荷原川では同位置の両岸が破堤した箇所が見られた。氾濫範囲は、右岸側は段丘と河道の間の僅かな範囲のみに限られたが、左岸側は広範囲に氾濫・浸水が見られ、新立川・桂川からの氾濫と合わせ、荷原川・桂川間の広範囲が浸水した。荷原川は平野に出た直後は天井川となっている。右岸側への氾濫は限定的で宅地もなく、被害が少ないが、左岸側への氾濫は平野部へ溢れ、川に氾濫流が戻ってこない。このため、荷原川の氾濫は左岸側へ氾濫すると被害が大きくなる性格を持つ。

図 3.1.2.3 荷原川横断面 (A-A')<sup>3)</sup>

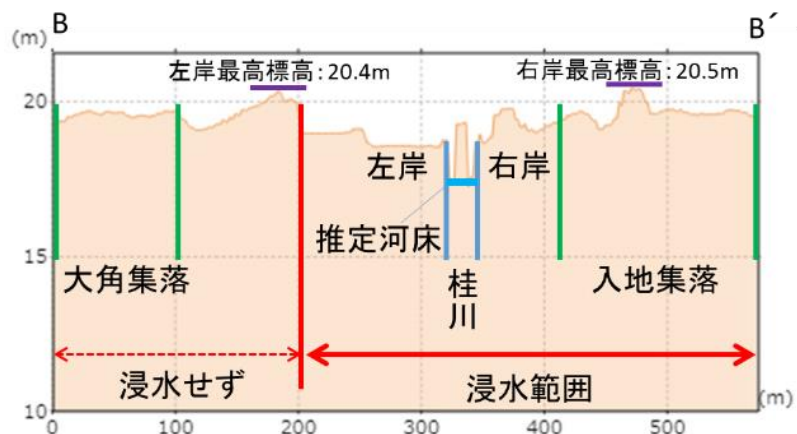
図 3.1.2.4 桂川中流域横断面図 (B-B')<sup>4)</sup>

して、左岸側は限定的である。特に入地と大角・小塚地先付近では、右岸側の入地は集落全体が床上・床下浸水したことに對して、左岸側では一切宅地に被害が出なかった。図 3.1.4 に示すこの地域の横断面(図 3.1.1 の B-B') を見ても、右岸側の集落と左岸側の集落では標高に大きな違いはない。標高に違いがないにもかかわらず右岸側でのみ広く浸水した。

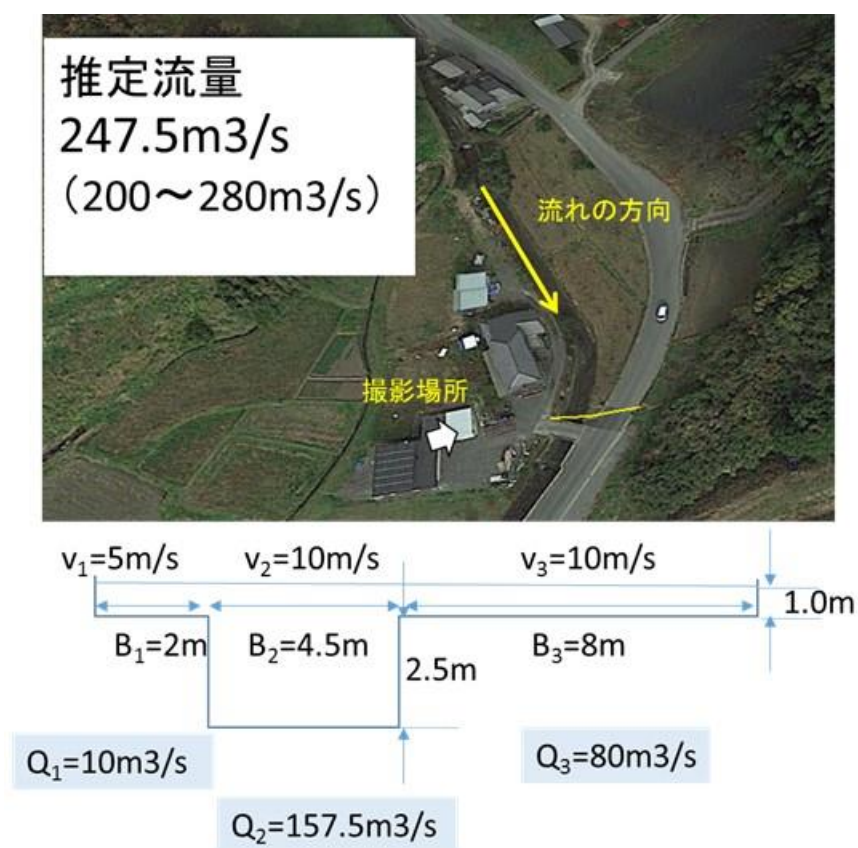
図 3.1.4 の動画から，仲野ほか（2018）の手法に基づき，流心および水際部の流速を推定したところ，流心および左岸側（水衝部）の流速は概ね  $10\text{m/s}$ ，右岸側（水裏部）の流速は概ね  $5\text{m/s}$  であることが明らかとなった．災害後の現地測量や，Google マップのストリートビューで撮影されていた平常時の画像と，図 3.1.4 の動画とを比較することにより，段波流下時の水深や川幅を算出し，流下時の断面形を推定すると図 3.1.6 のようになる．さらに上記の流速と流下断面積とを乗じることによって，流量を求めた．その結果，7 月 5 日 18 時 19 分に寒水川で撮影された段波の推定流量は  $247.5\text{m}^3/\text{s}$  となった．なお，この値はあくまでも推測値であり，流速や水深を算出する際の誤差を勘案すると，観測された段波の流量は  $200\sim 280\text{m}^3/\text{s}$  程度と幅を持たせて考えるのが妥当であると思われる．

図 3.1.6 段波が撮影地点の航空写真と流下時の想定断面形

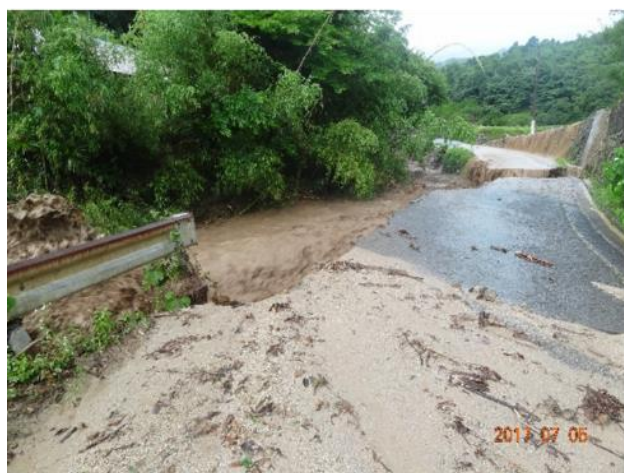
石詰 14:46

支川の乙石川は谷底平野が浸食と堆積により大きな被害を受けた。住民からの聞き取りによる、災害の時系列を表に示した。雨が降り始めたのが 12 時ごろで、14 時ごろにはすでに道路が寸断されている。16 時ごろより河川の氾濫が始まり 16 時半ごろには、石詰集落で中村集落の住宅の流下目撃されている。

図 3.1.5.1 乙石川の災害時の住民が撮影した写真

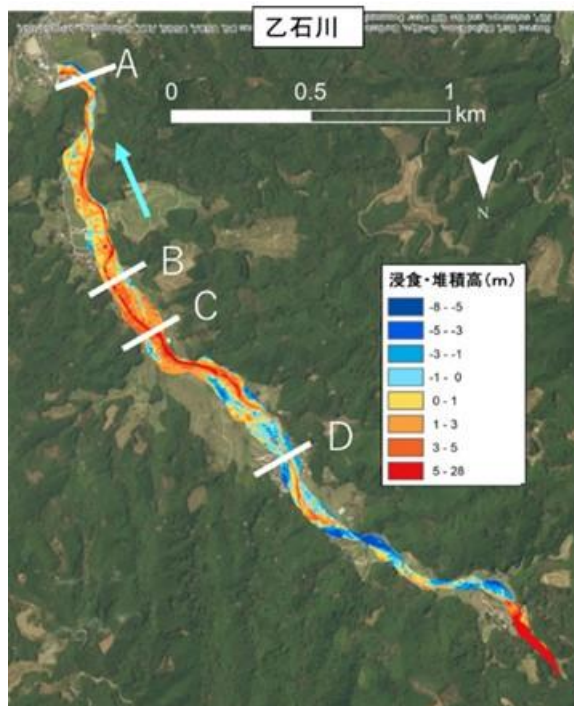
図 3.1.5.3 乙石川の堆積・浸食状況

豪雨災害の発生直後、ドローンを用いた空撮を行い、オルソ画像を取得した。そこから1m格子のDSMデータを取得し、RTKで測量したデータを使って補正した。補正したデータを出水前のDEMデータと比較することで、出水前後の川幅の変化、河床の変化、河床勾配の変化、土砂の浸食量と堆積量を測定した。その結果を図3.1.5.3および図3.1.5.4に示した。

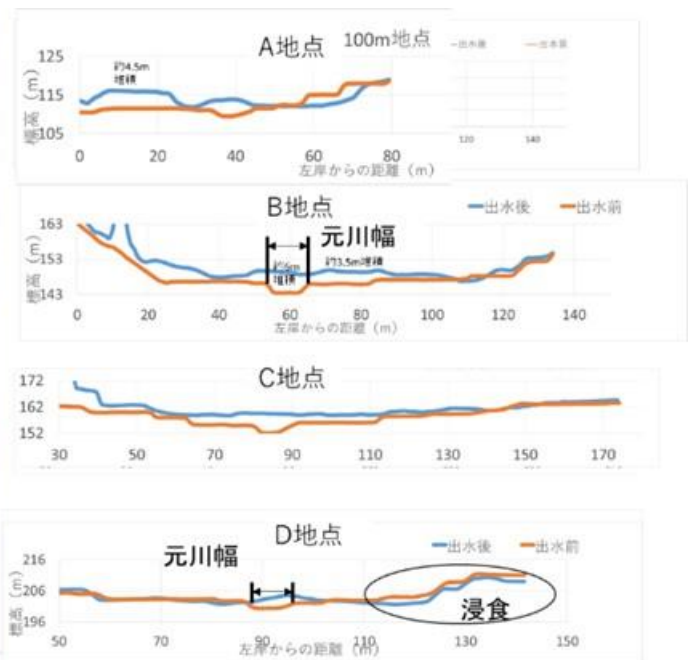
図 3.1.5.4 乙石川の横断地形の変化

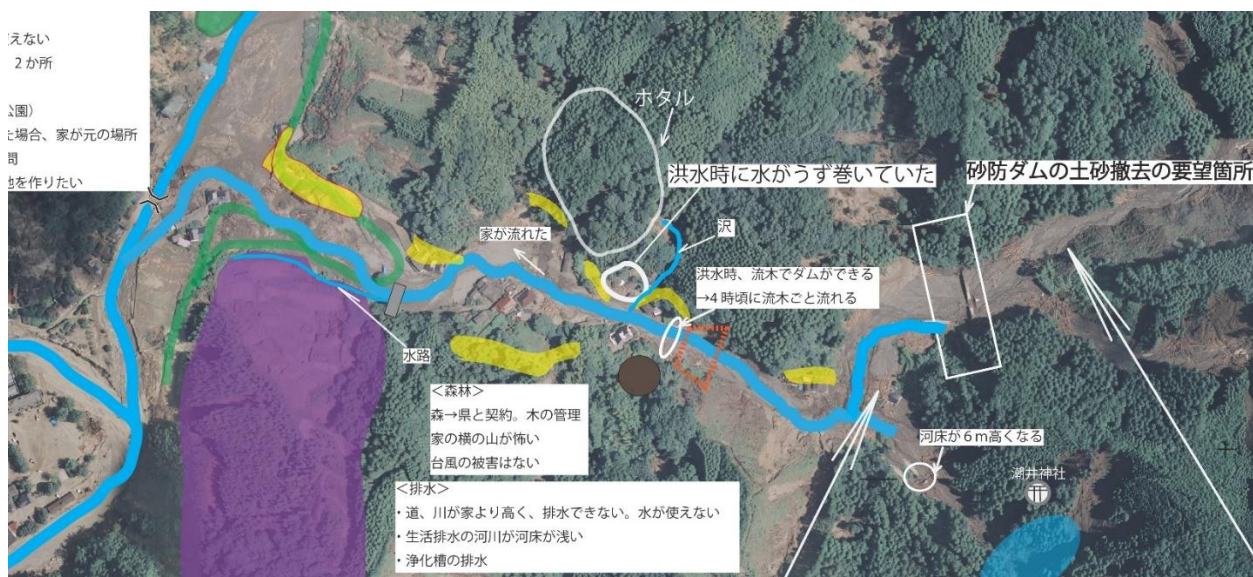
赤谷川の左支川的小河内川に位置する小河内集落は、今回の災害で上流からの土石流等により壊滅的な被害を受けた。上流の砂防ダムを乗り越えて土石流が人家を襲い人命に被害を出している。また、流木で天然ダムが形成されそれが決壊されるのが目撃されている。河床も大幅に上昇している。

図 3.1.5.8 復興新聞の記述 洪水時に渦を巻いたり、流木でダムができたことが示されている

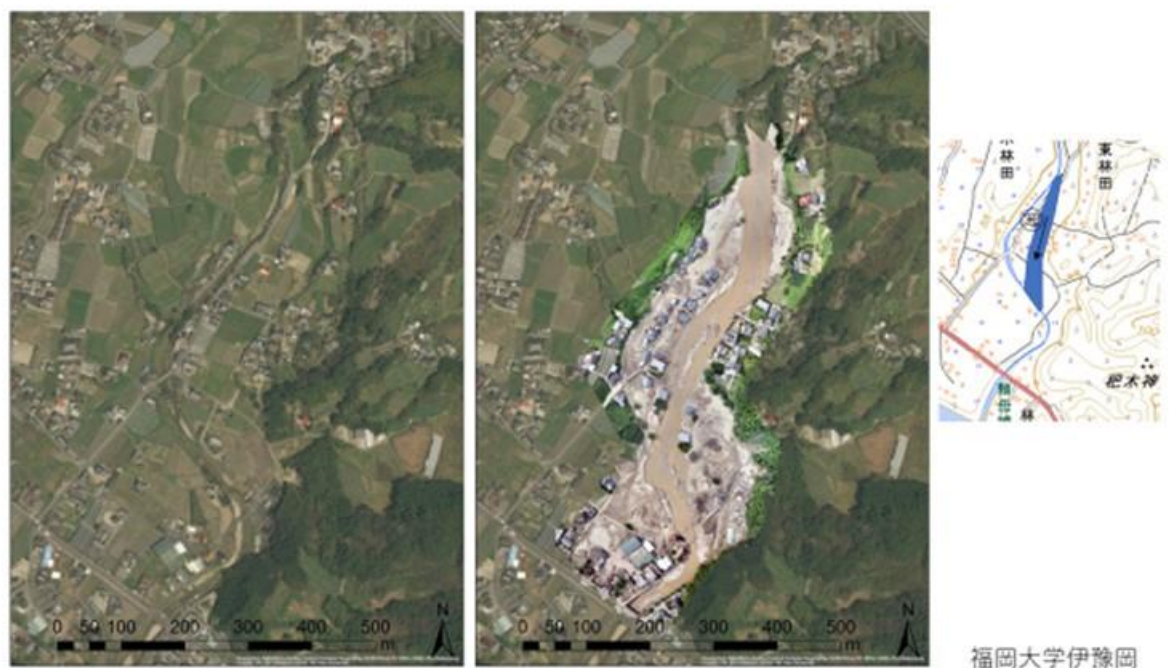
図 3.1.5.10 に流路の変化を見ているが、流路が変更し、川幅も拡大していることが分かる。明治 22 年の水害の時に流路が変更した以来の流路変更である。最下流部であるが流速は 5m/s を超えており、いくつかの家屋が流出している。

図 3.1.5.10 東林田周辺の洪水前後の河道の変化

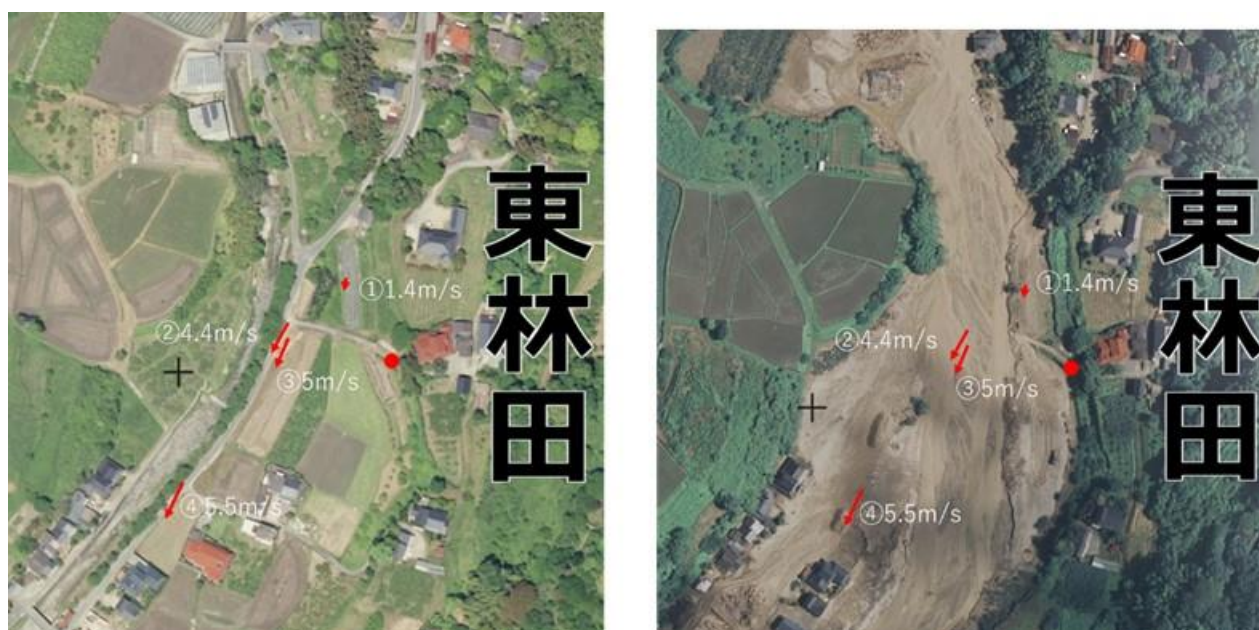
図 3.1.5.11 動画から逆算した洪水時の流速（左が洪水前の、右が洪水後の写真に示した）

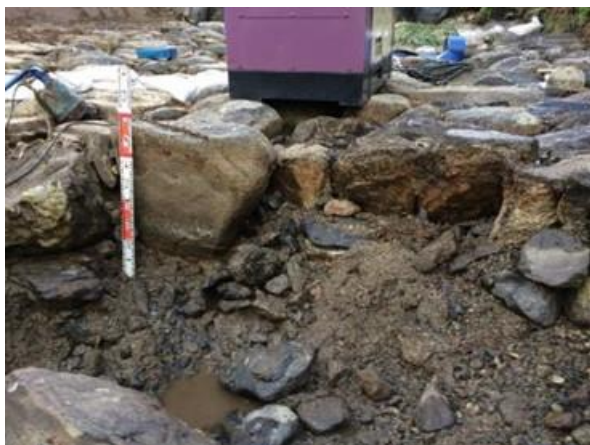
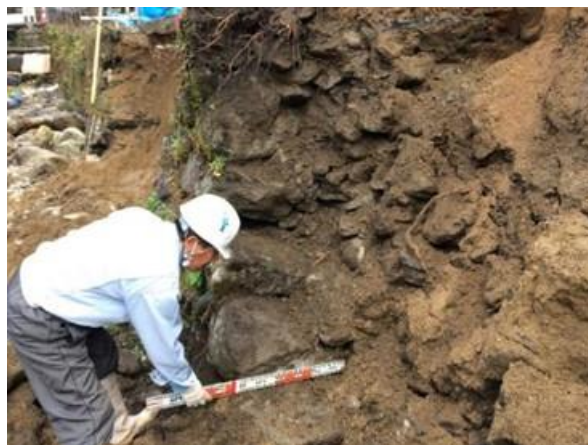
図 3.1.9 護床工および護岸の内部構造調査の様子

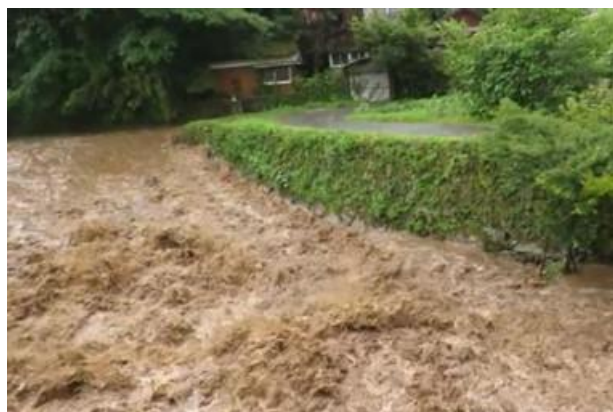
平成 29 年 7 月九州北部豪雨災害時に撮影された画像（図 3.1.10 ※元データは動画）をもとに、空石積み護床工近傍の流況を確認し、平水時の画像（図 3.1.11）との比較により、その治水機能について考察を行った。対象は No.7 の護床工である。なお、本護床工は河道が右曲りの水衝部に位置し、堰としての機能も兼ねている。動画をもとに想定した洪水時の水の流れを図 3.1.12 に示す。最も大きな特徴としては、勾配の変化点において跳水が発生している点である。また、勾配の変化点の下流には水制（荒籠）が設けられており、下流側の橋梁（眼鏡橋）に洪水流が直撃しないように配慮されたものと思われる。また水制によって生じた二次流が逆流して、洪水流にぶつかるようになっており、洪水流の勢いを削ぐ機能も有するものと思われる。また、護床工の表面では水の流れは射流であるものの、常に乱れて流れて（小さな跳水）おり、減勢機能を有するものと推測された。なお、護床工（堰）の天端は限界流であることから、その水深をもとに撮影時の流量を算出すると概ね  $60\text{m}^3/\text{s}$  程度であると思われる。

図 3.1.10 洪水時の様子

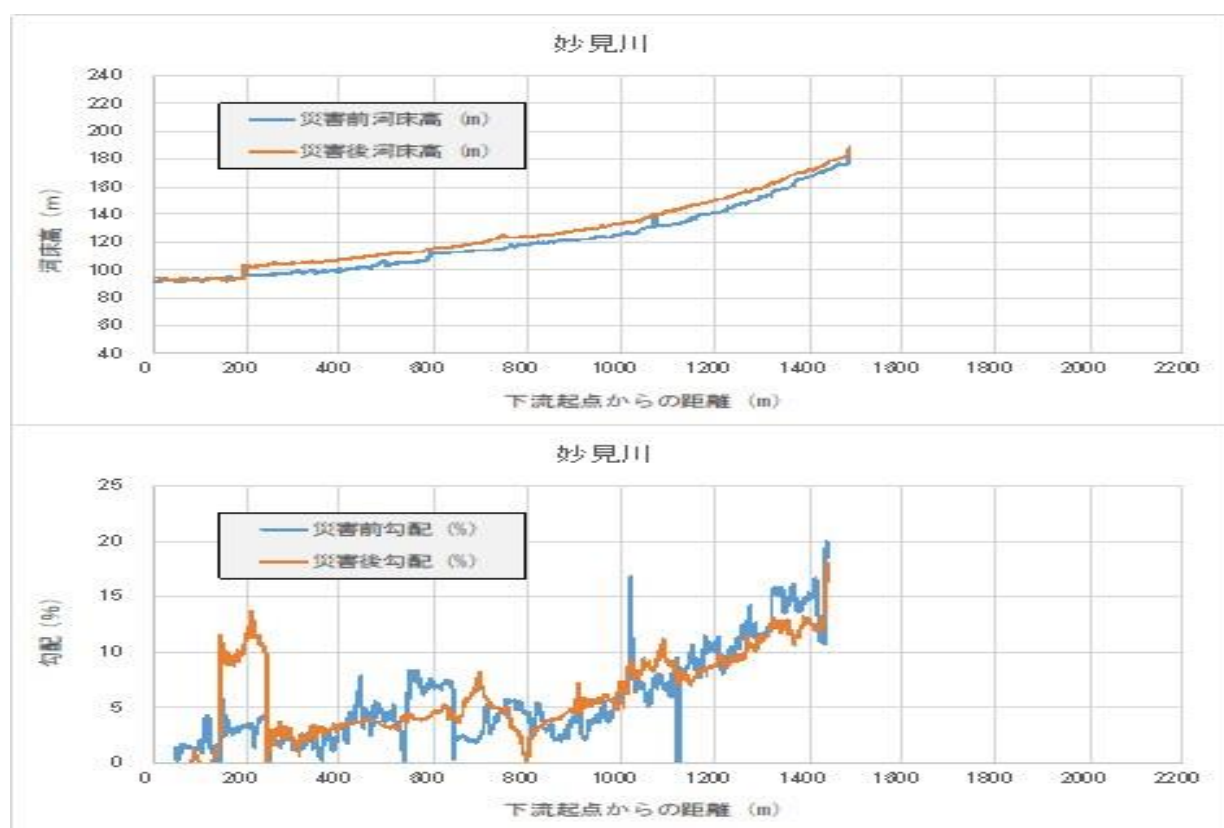
図 3.2.3. 妙見川の災害前後の河床縦断図と勾配。下流の起点は My100 区間の下流端。

妙見川における災害前後の河床縦断面図および勾配変化を図3.2.3に、調査区間の水理諸元、河道変化状況を100m区間ごとにまとめたものを表3.2.2に示す。妙見川は、調査区間のほとんどが堆積傾向にあった。河床勾配が15%を超える急勾配な区間から堆積が始まっており、急峻な勾配でも土砂が堆積していた。これらは直線的に流れる本川に対して、河岸の斜面崩壊や崩壊の激しい支川から大量の土砂が供給され、砂防ダムにより土砂堆積が促進されたためと考えられる。河床の縦断面形は、最下流の須川第一砂防堰堤を起点に6m程度上方に平行移動するように変化した。勾配の変化点についても変わりなかった。土砂の堆積量は100m当たり平均1.6万 $\text{m}^3$ 、区間全体では23.4万 $\text{m}^3$ であり、谷底が大量の土砂で埋没していた。川幅は平均で4倍程度、谷幅一杯まで拡大した。谷底部の侵食は見られず、川幅の拡大は土砂の堆積により発生していた。河床の上昇も著しく、最深河床高を比較すると平均5.9mの上昇であった。特にMy1100区間で堆積量が急激に増加する。この区間では元の河道は完全に埋没し、川幅は5倍以上拡大、最深河床高は10m以上上昇、100m区間で2.9万 $\text{m}^3$ の土砂が堆積していた。この区間では比較的大きな支流が直角に合流するため、土砂濃度や勾配の急変、乱流により、土砂堆積が促進されたと考えられる。

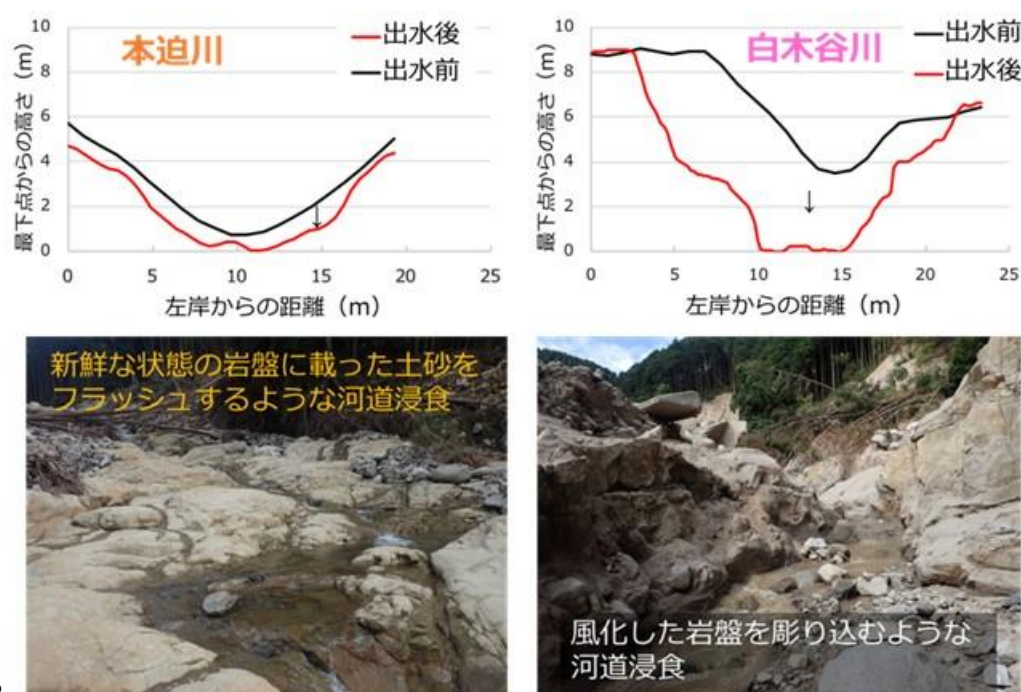
図 3.2.8 本迫川、白

侵食区間については、勾配および摩擦速度が同程度であった白木谷川上流区間と本迫川を対象とする。白木谷川では勾配7%以上の区間で河床低下が顕著で、局所的に5～10mにわたり河床が低下している場所も存在した。この地域の花崗閃緑岩は強度に風化・マサ化している。侵食が卓越する区間では表層の堆積土砂を侵食するのみならず、脆くなった基盤岩を彫り込むように侵食したため、非常に侵食量が多かった（図3.2.8）。本迫川については、同程度の掃流力が河床にかかったと推定されたが、局所的な深掘れは見られず、全体的に数十cmから数mの河床低下が河道全体に広がる傾向にあった。本迫川は比較的フレッシュな安山岩地盤を流れるため、基盤岩を彫り込むことなく河床低下が少なかったと考えられる。地質や風化の程度によって、侵食の程度に大きな差があることが確認された。

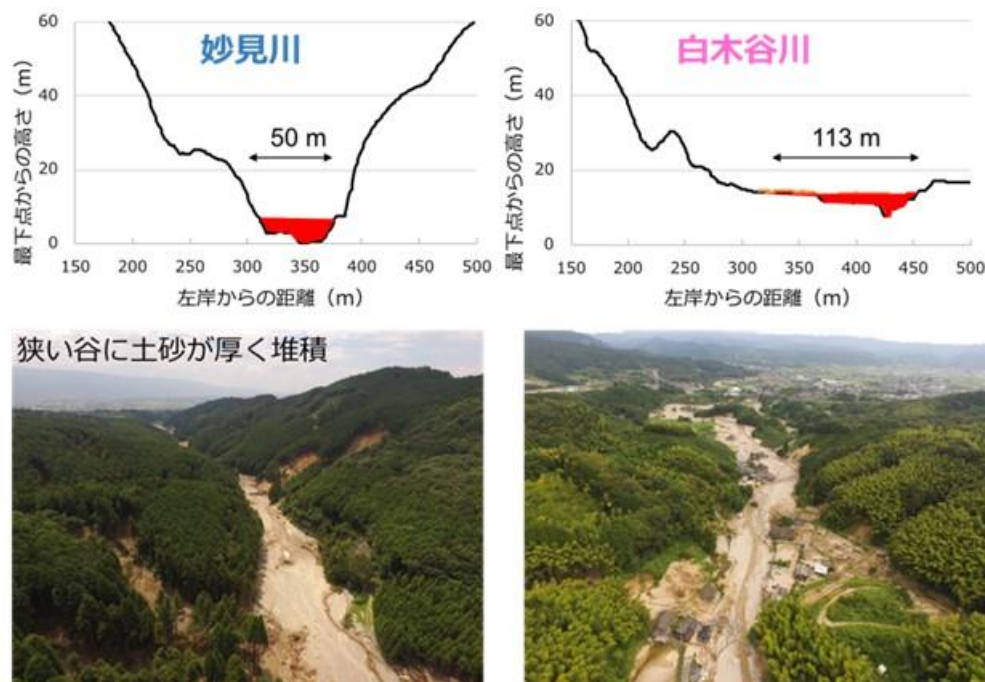
図 3.2.9. 妙見川、白木谷川の堆積区間の横断面図と現地写真。

土砂堆積については、妙見川と白木谷川を比較する。これらの河川については堆積形態に違いが見られた。白木谷川については比較的、谷が開けており、川幅が拡大し、広く薄く堆積する傾向が見られた（図3.2.9）。逆に妙見川では谷が狭く、狭い範囲に厚く土砂が堆積していた。今回の調査では谷形状の違いについて議論できるデータはないが、妙見川ではホルンフェルス化した硬い岩質の泥質片岩が確認されており、風化の進みやすい花崗閃緑岩の白木谷川と比べて、急峻な谷形状となっているのかもしれない。災害後の妙見川では、須川第一砂防堰堤上流の土砂が大量に堆積した区間では多くの水が伏流状態にあった。地表に水が表出する場所では、茶褐色の沈殿物（酸化鉄と思われる）が多く散見された。土砂の堆積状況は、伏流水・地下水の流動、および水質変化に大きく影響を与えられとされる。

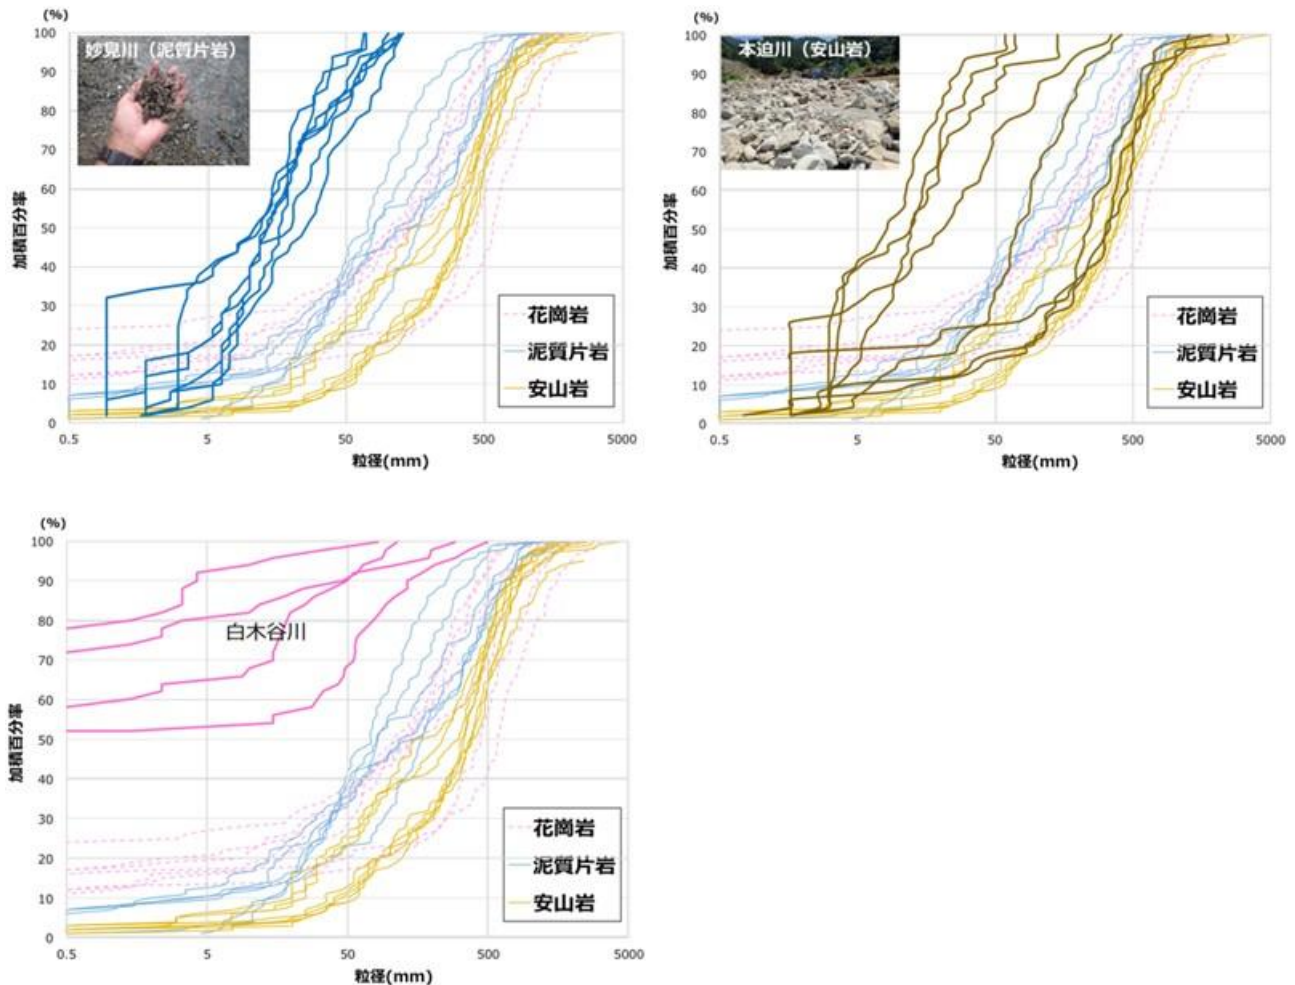
図 3.2.10. 妙見川、白木谷川、本迫川の粒径加積曲線（太線）。各図の細線は九州中北部 20 溪流で取得した粒径加積曲線。

近年土石流等が発生しておらず、ある程度安定状態にあると考えられる対照河川と比較すると、河道の安定度をある程度評価できるのではないかと考えられる。妙見川および白木谷川は対照河川と比較すると細粒分が多く堆積しており、今後大きく河道が変化していくことが予想される。特に溪流で特徴的なStep-Pool構造の骨格となるD90粒径が対照河川とどの程度近づいたかに注目すると良いだろう。この2河川は上流域にも今回の洪水で調査区間まで流出しなかった土砂も多く存在しており、土砂の供給がいつまで続くのかを評価する必要がある。粒度分布の比較では、いつまで土砂の供給が続くかは予測出来ないが、定性的に土砂供給が止まり、安定状態に入ったことの判断に使えるのではないかと考えられる。一方、本迫川では対照河川とかなり類似した粒度分布の地点も存在し、河川の安定度は他の2河川と比較すると高いものと考えられる。本迫川では土砂の侵食が卓越していたこと、元々巨石が供給しやすい地質であったことが大きな理由であろうと考えられる。

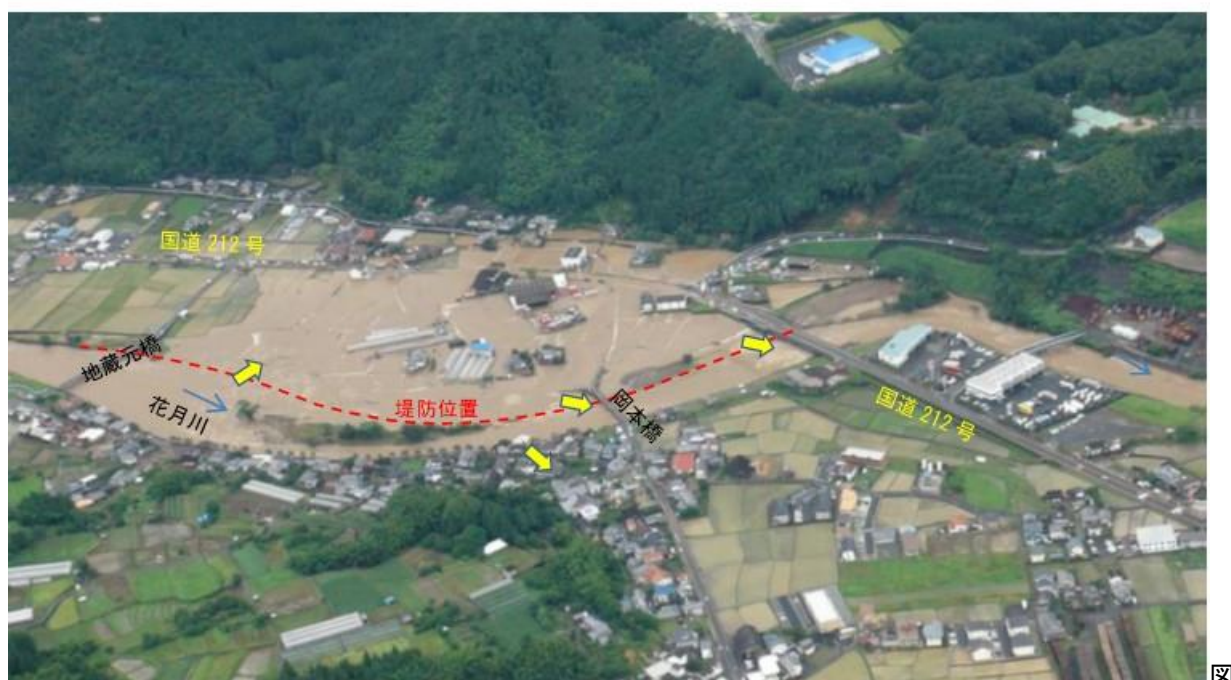
3.3.6 平成 24 年 7 月 3 日出水時の藤山地区

藤山地区（7k400～8k600 付近）においては，4 か所からの越水が発生しており，広範囲に浸水するとともに，護岸崩壊及び大量の土砂が堆積した．地藏元橋下流で左岸側に大きく越水し，広範囲に被害が発生した．

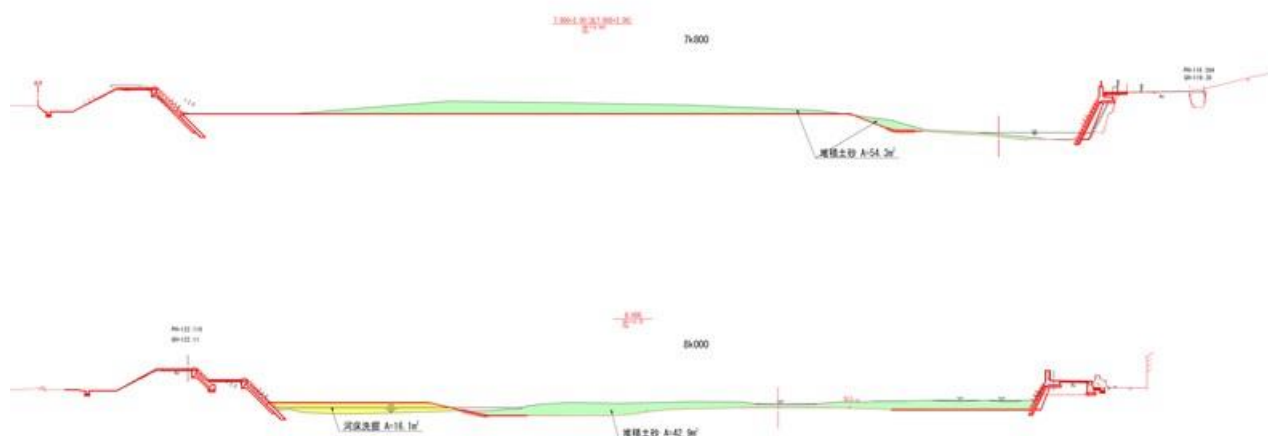
図 3.3.10 平成 24 年と平成 29 年の定期横断測量の重ね図

藤山地区（岡本橋～地藏元橋区間）においては、平成 29 年 7 月の出水により大量の土砂が堆積し、流木もストックされていた。藤山地区は、引堤し河道を大きく広げたことにより、河道内の土砂の堆積が促進されたものと推察される。

そこで、平成 24 年 7 月出水後の計画河道断面と平成 29 年 7 月出水後の定期横断の比較から堆積土砂量を算出し、土砂ストック効果を推定した。

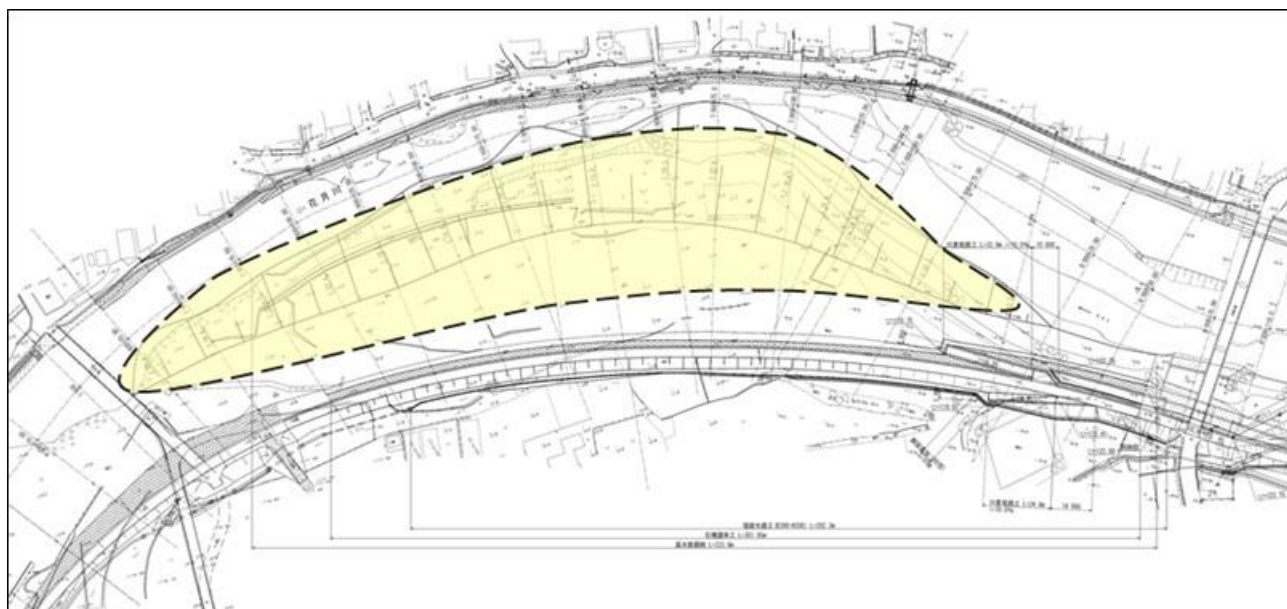
図 3.3.11 平成 29 年 7 月出水による顕著な土砂堆積の範囲

その他にも、筑後川本川との合流点付近（0k000～2k000），有田川との合流点付近（5k000～6k000）においても、土砂が顕著に堆積した．また、豆田地区（3k000～3k800）区間においては、流れの内側に土砂堆積が見られた．

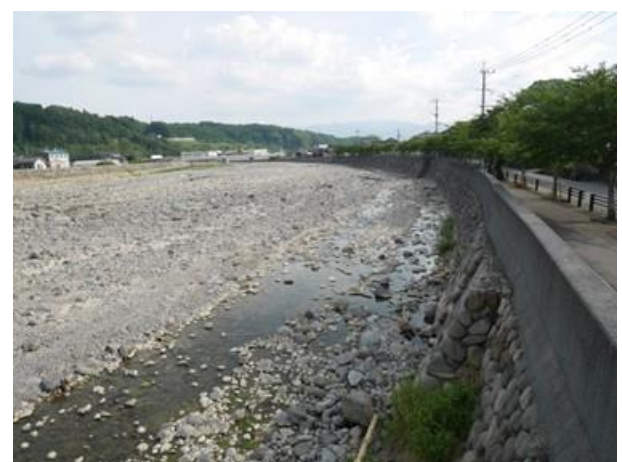
図 3.3.13 平成 30 年 7 月の藤山地区の状況

平成29年7月出水後、堆積土砂の撤去が実施されたが、平成30年7月出水により、再度、藤山地区は土砂堆積が発生した．土砂堆積により滞筋は大きく変化し、従来の瀬・淵の状況が一変した．

広い礫河原が形成され、平常時の水量は小さいため、一度、土砂が堆積すると、滞筋が変化し、河川環境は大きく攪乱を受けることとなる区間であることを、改めて認識させられる．

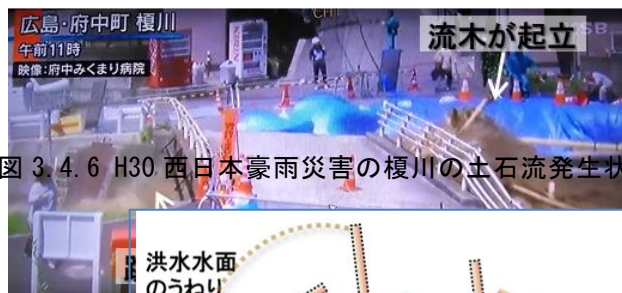
図 3.4.6 H30 西日本豪雨災害の榎川の土石流発生状況

H30西日本豪雨災害において、榎川（広島県府中市）土石流発生時に流木が橋梁通過前に流木が起立する現象があった。リバーカヤックでは、波やうねりの凹部に端部を差し込み起立しバランスだけでとどまることができることから、流木においても同様に波やうねりの凹部突入した流木が起立することがあるものと想定される。

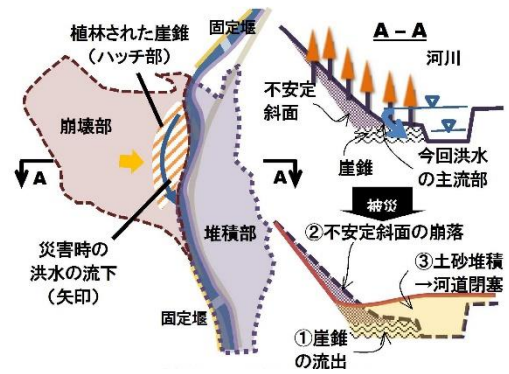
図3.4.10 被災要因分析図（小野川）

- (ア) 航空写真被災前後の比較から、勢いを増した洪水が斜面下の湾曲部を流下する際に、直進して崖錐を侵食した。
- (イ) 崖錐によって支えられていた斜面が降雨により不安定化し、斜面基部の流失により一気に安定を失い、崩落して対岸まで土砂を堆積させたものと考えられる。

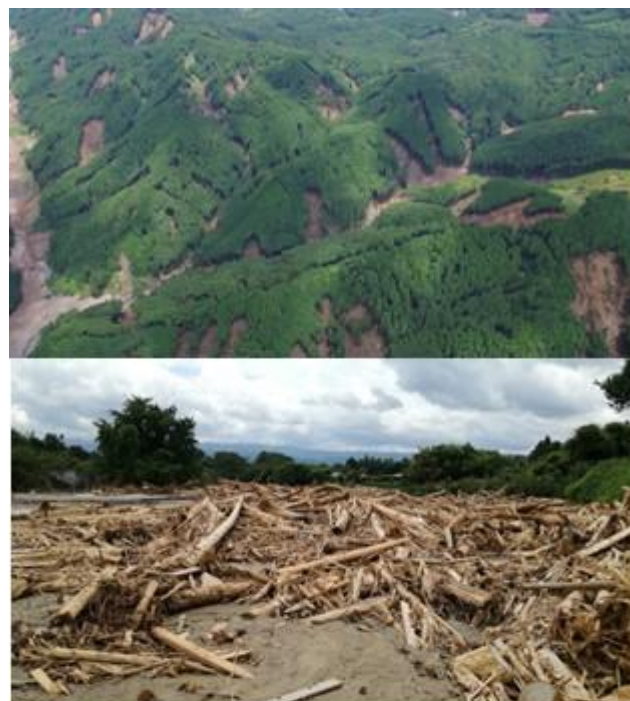
写真 5.3.2.1 多数の山地斜面崩壊の発生（上）及び下流に流下した流木・土砂（下：白木谷川）

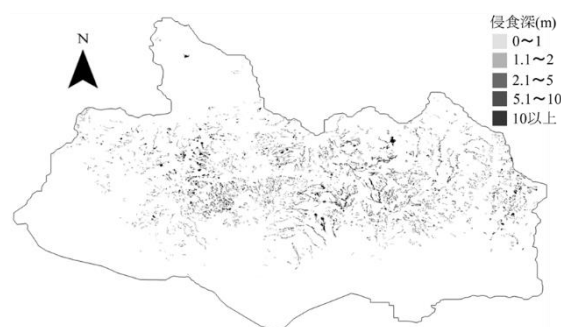
図 5.3.2.4 差分解析による土砂崩壊地の侵食深の分布図

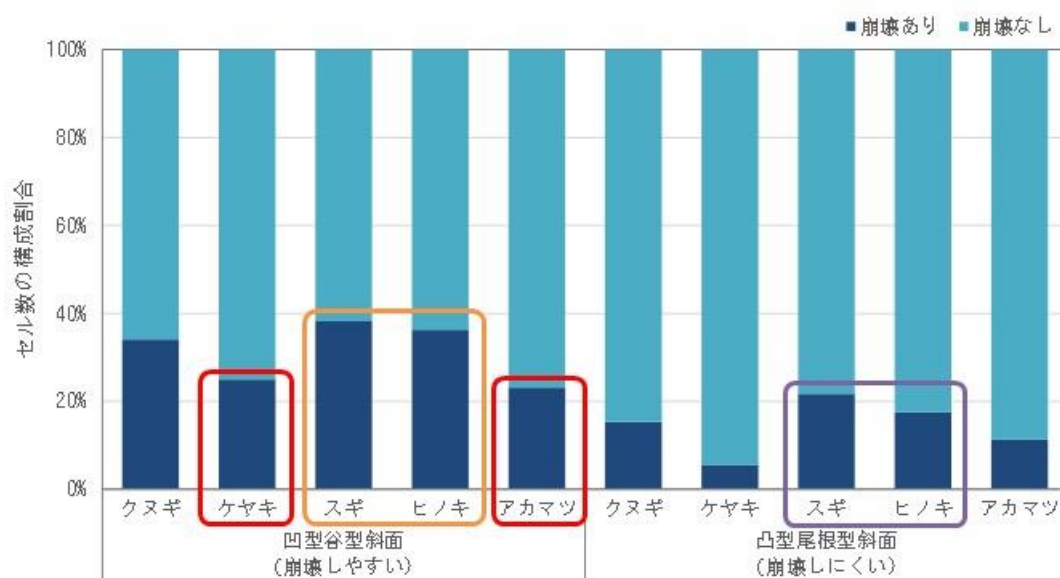
崩壊しやすい凹型谷型斜面では、ケヤキやアカマツから成る林分の崩壊割合（赤枠）は、スギやヒノキから成る林分の崩壊割合（橙枠）よりも小さい傾向が認められ、被災地でも実際に崩壊斜面にケヤキが残存している状況が確認されている。図 5.3.3.16 には、朝倉市黒川地先の様子を示しているが、畑地を除く周囲の林分（スギやヒノキ）はほとんど崩壊しているのに対し、まとまったケヤキ林は崩壊を免れている様子がうかがえる。

崩壊しにくい凸型尾根型斜面では、凹型谷型斜面と同様に、スギやヒノキから成る林分の方が他の樹種よりも崩壊割合が高い傾向が認められた（紫枠）。

図 5.3.3.15 樹種と崩壊の有無の関係

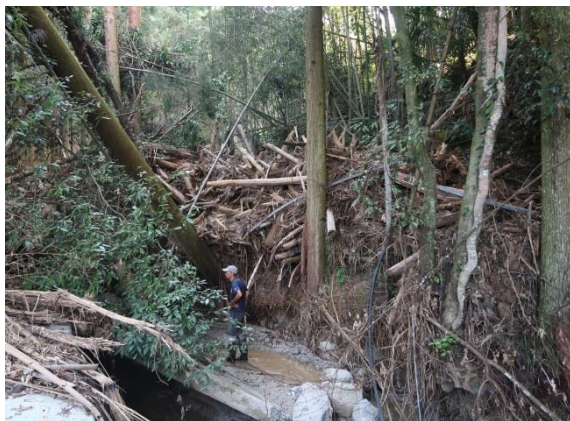
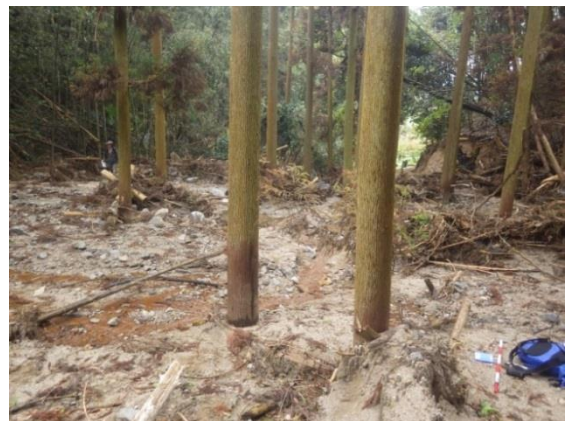
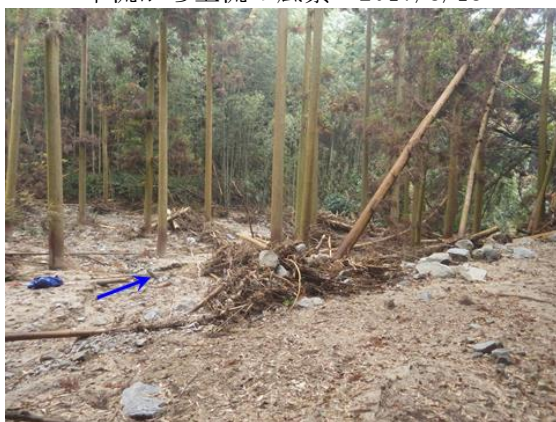
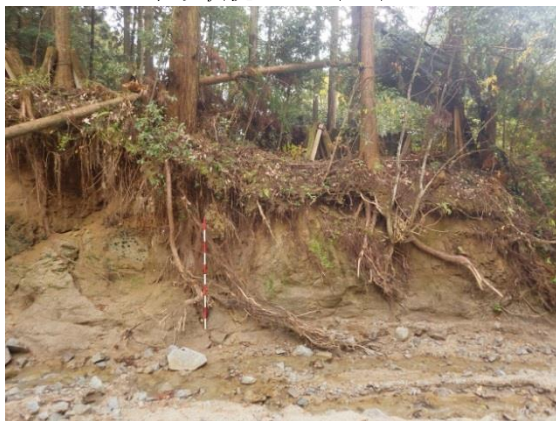
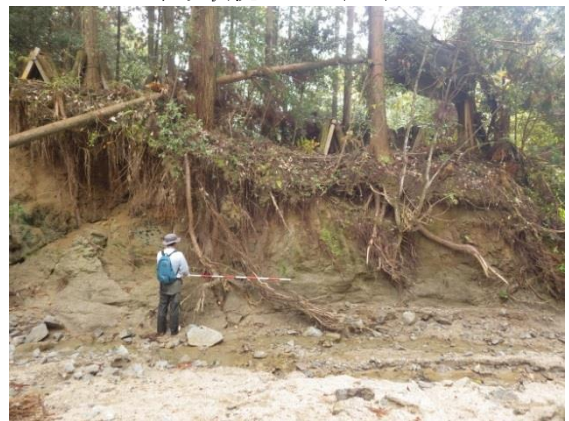
#### 写真5.3.4.1 砂止め林と根系の発達状況

白木谷川支川で、スギ林が土砂や流木の流下を抑制している事例を確認した(写真5.3.4.1参照)。土砂の堆砂厚は約2.3mであった。同様な土砂・流木止め機能を発現したと推定される林分は、空中写真判読でも、複数個所で確認された(写真5.3.4.2参照)。土砂災害において、沢沿いの樹林が土砂や流木の流下を抑制した事例は、平成26年8月豪雨による広島市の土砂災害でも確認されている。

スギ林で毎木調査した結果を表5.3.4.1に示す。当該林でスギ林の平均樹高は25mで、胸高直径は36.5cmであった。福岡県森林簿によると、このスギ林の林齢は約60年生である。当該箇所周辺では、根系が3m以深に達するスギを確認した。当該箇所は平坦な凹状地で、根系が発達できる土壌が厚く堆積していたため、根系が深くまで発達できたと考えられる。平坦な凹状地で、樹木の根系が深くまでは発達できる場所では、樹木(樹幹支持力)による土砂・流木の流下の抑制効果(補足)も期待できる事例といえる。

土砂・流木止め林(その1)  
下流から上流の風景 2017/8/18

土砂・流木止め林(その1)  
堆砂状況 2017/11/14

土砂・流木止め林(その1)脇での根系発達状況  
左:ヒノキ 右:スギ 2017/11/14

土砂・流木止め林(その1)脇での根系発達状況

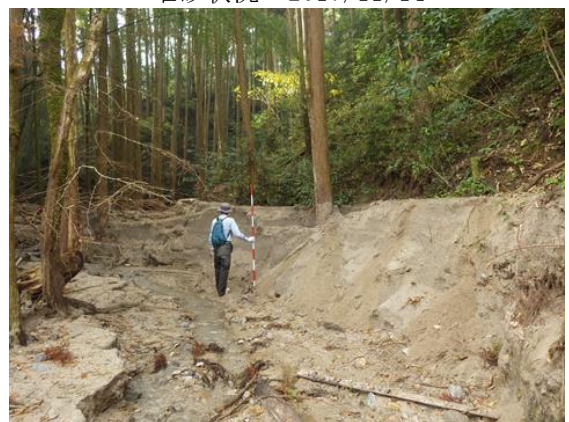
土砂・流木止め林(その2)  
堆砂状況 2017/11/14

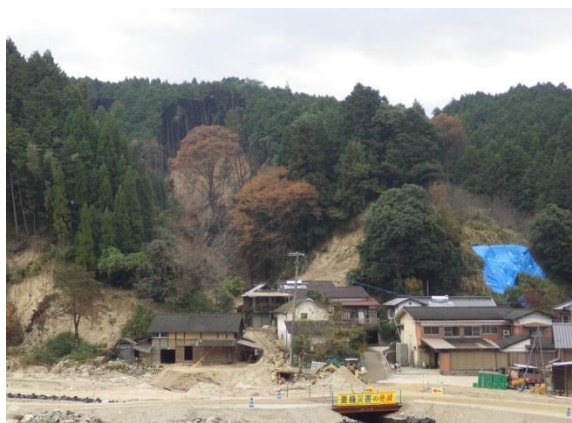
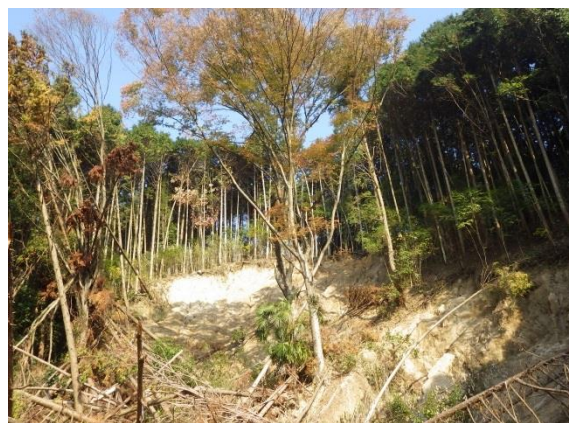
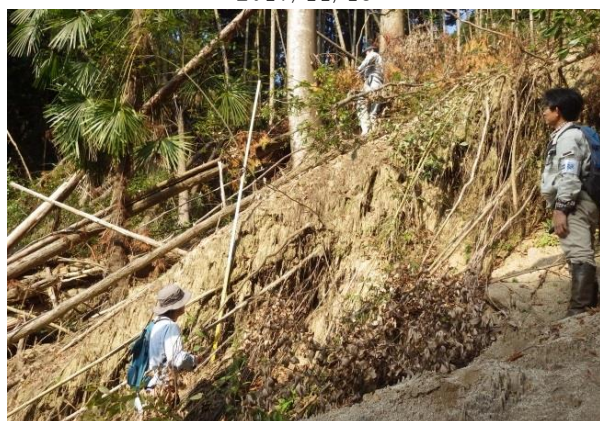
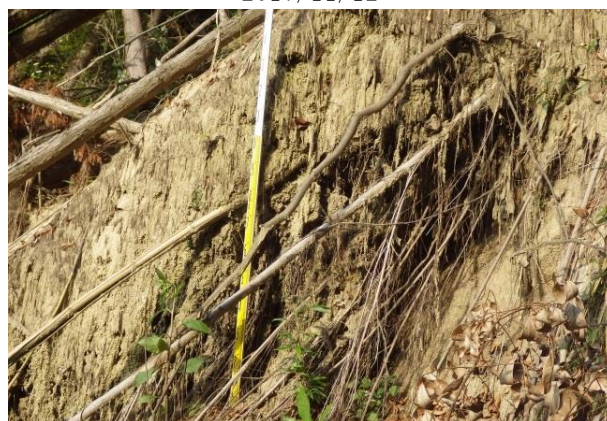
写真5.3.4.3 崩壊地に残るケヤキ

崩壊斜面で、ケヤキの大径木が、倒木せず、単木で残っている状況が確認された(写真5.2.5.5参照)。

このケヤキでは、長い直根や網状の細根が発達しており、根系による表土の緊縛力が高く残存した可能性がある。ケヤキは、根系の支持力が高い種とされる(「樹木根系図説」(刈住昇, 1987))。崩壊斜面の植生回復を試みる場合、ケヤキのような根系の支持力の高い在来種を活用は有効と考えられる。

崩壊斜面に残るケヤキ(樹冠が茶色い木)  
2017/11/13

ケヤキの近景  
2017/11/12

ケヤキの根系  
2017/11/13

ケヤキの根系  
2017/11/12

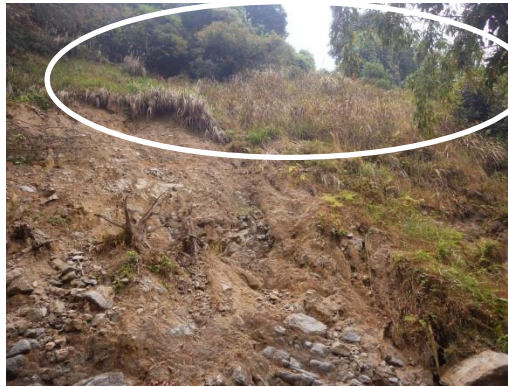
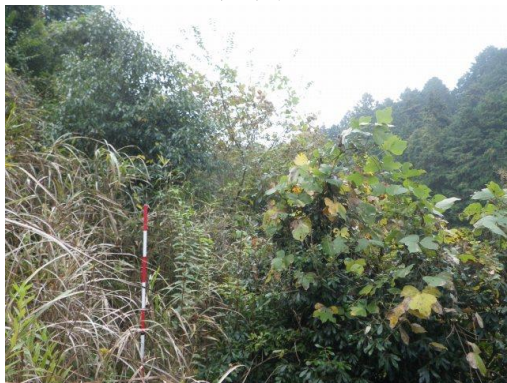
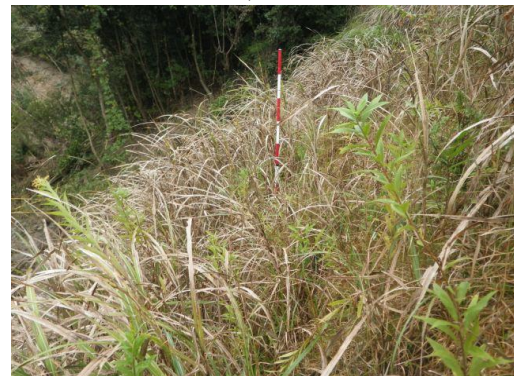
白木谷川流域では、今回の災害前に形成された崩壊地で、自然に、植生が侵入・定着したと推定される場所を確認した(写真5.3.4.5参照)。

当該箇所では植生調査(コドラート調査)を行った結果、アラカシ、ヤシャブシ、ヌルデ、ウツギ、ススキ、ヨモギ、メドハギ等、緑化によく活用される種の生育が確認された。崩壊地等の緑化に当たっては、このような自然に侵入・定着している種を調査し、候補種として検討することが望まれる。

斜面の崩壊地に成立していた植生 2017/11/13
