**2019 年台風 19 号(令和元年東日本台風)  
災害を踏まえた応用生態工学災害調査団の活動**

**報 告 書**

**2021 年 3 月 31 日**

**応用生態工学会  
2019 年台風 19 号災害調査団**

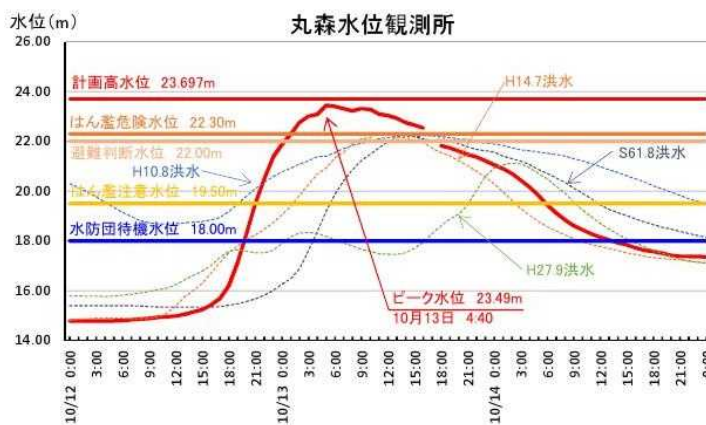
図 2-1-8 丸森水位観測所における実績水位

阿武隈川の内川合流地点における洪水ピーク水位は計画高水位 EL23.697m をわずかに下回る 23.45m であった（図-2-1-8）。この地点で氾濫危険水位（EL22.30m）超過した時間は、超過 18 時間後の同日 18 時であった。3/4 日が氾濫危険水となっていたことになる。

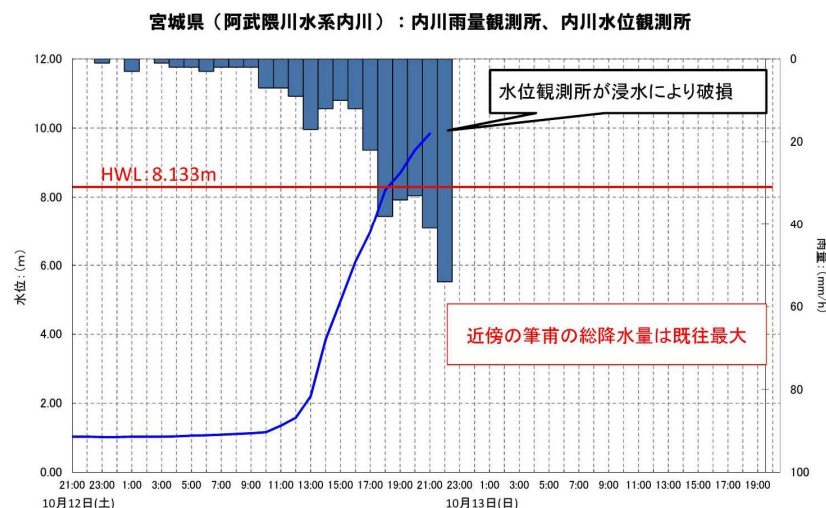
図 2-1-9 内川水位観測所水位記録

一方で、内川の水位は同日 18 時には支川が計画 PHWL8.133m を超過し、EL10m 程度を越えた段階で機器故障となった（図 2-1-9）。この数値の量水標補正値はわからないため、阿武隈川丸森水位観測所との水位関係を定量的に示すことができていない。

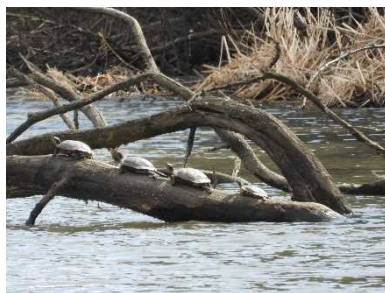
写真 2-1-6 ミシシippアカミミガメ（外来種）

なお、水際には外来種ミシシippアカミミガメが確認できた（写真 2-1-5）。地理的に見て地域住民またはその周辺の人々により放流された稚ガメが成長したものと考えられる。当該地域は閉鎖性水域になっており、今回の台風でも氾濫した流水はポンプ処理したものと考えられることから、出水前から存在した個体かもしれない。これから見ても、池内には外来種をはじめとする多様な生物がある程度安定的に生息している可能性がある。外来種による生態系が形作られている可能性を含めて、当該地域の環境を一度確認し、生物から見た旧河道の意義を今一度確認しておきたいところである。

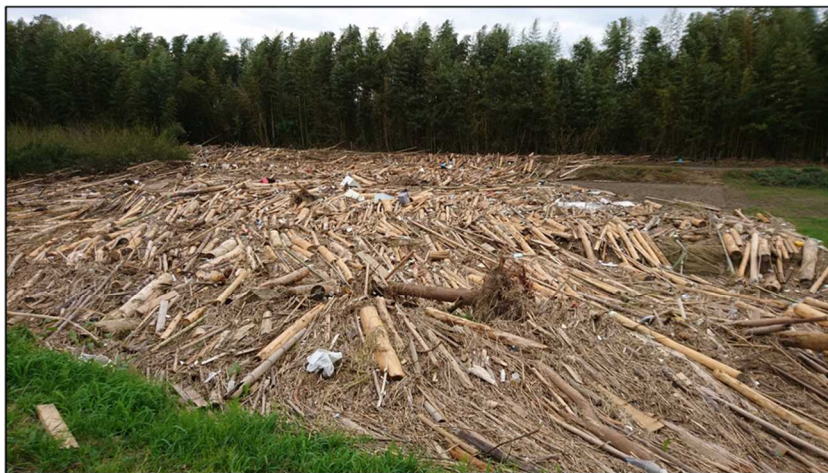
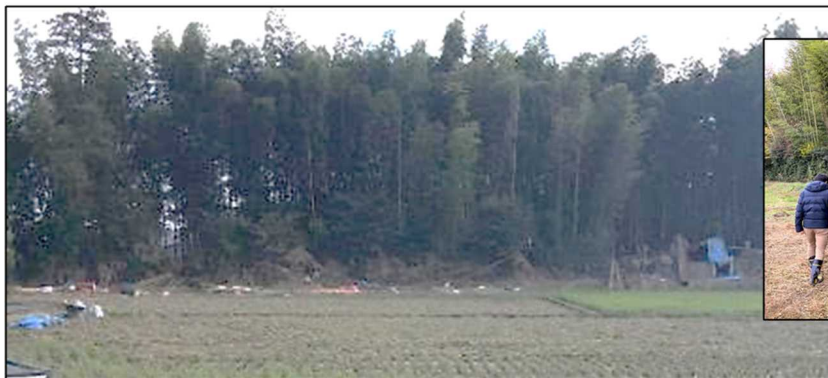
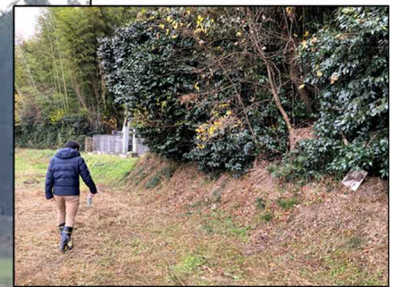
図 2-2-6 水害防備林の塵芥捕捉状況

減災効果を有する水防林であるが、久慈川においても大幅に減少している。図 2-2-7 に示すように堤防整備とともに、流下断面の確保や維持管理上の理由から伐採が進んでいるのが現状である（長尾，2004）。他方、現存箇所については、管理の手が十分に及ばなくなることによって川側に拡大し河道を圧迫しつつある（図 2-2-8）。つまり、水防林はそれ自体の減少と管理水準の低下によって、機能の消失と劣化が生じていることが課題となっているといえる。また、今時災害では、水防林の切れ目から溢水・破堤したケースも見られ（図 2-2-9）、現存箇所の管理が単純ではないことも示唆された。

久慈川の水防林の課題は、それ自体の減少と管理水準の低下によって、機能の消失と劣化が生じていることが課題となっており、両面から考慮された対応が必要である。まず管理の面からは、水防林は治水上の弱点を補うよう、長い時間のなかで配置されてきた経緯がある。そのため、むやみな伐採は、表面化していなかった治水上の弱点を露呈させる可能性がある。久慈川でも水防林の切れ目となった箇所の流れが

集中して背後が破堤した事例が見られた（図 2-2-7）。また、堤内水防林は河道の粗度となり、下流に対しては急激な流量上昇を緩和する緩衝帯ともなる。そのため、水防林の伐採は本来地先に限った事柄ではなく包括的な側面を有することに注意が払われるべきである。どこをどの程度伐採するかについては、水理シミュレーションを活用することが有効である。例えば「iRIC ソフトウェア」は無料で実施できかつ使いやすく、樹木抵抗を加味した計算もできる。水あたりの強い場所の抽出やハイドログラフの検討により、合理的な水防林の位置や幅、密度の管理計画を検討することができる。

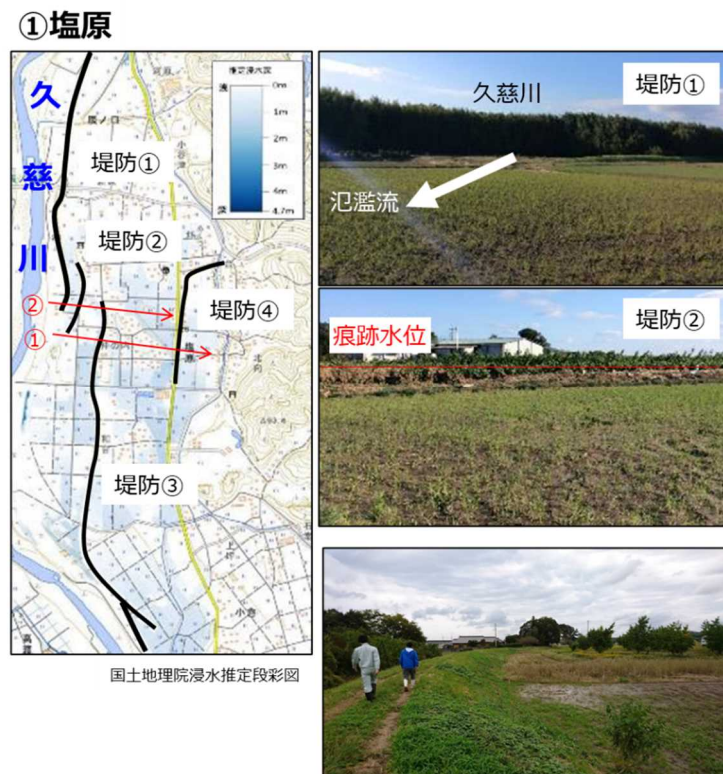
図 2-2-10 塩原地区における霞堤の状況

2-1、図 2-2-4)。①塩原地区のものは、地盤高から 1～2m 程度、幅 3m 程度の小規模のものであり、自然に形成された微高地（自然堤防）を連結するように開口部から上流に向かって伸びている（図 2-2-10）。一方、②富岡地区では、新堤防の暫定的未着手部分が霞堤の開口部となっている。塩原地区の霞堤を含めて横断的に地形高と痕跡水位を計測したところ、霞堤によって浸水深が徐々に軽減している様子が伺えた（図 2-2-11）

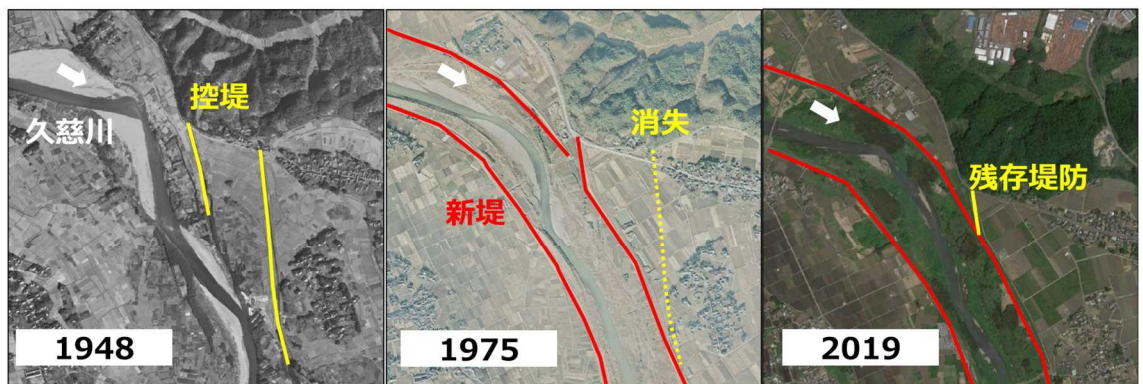
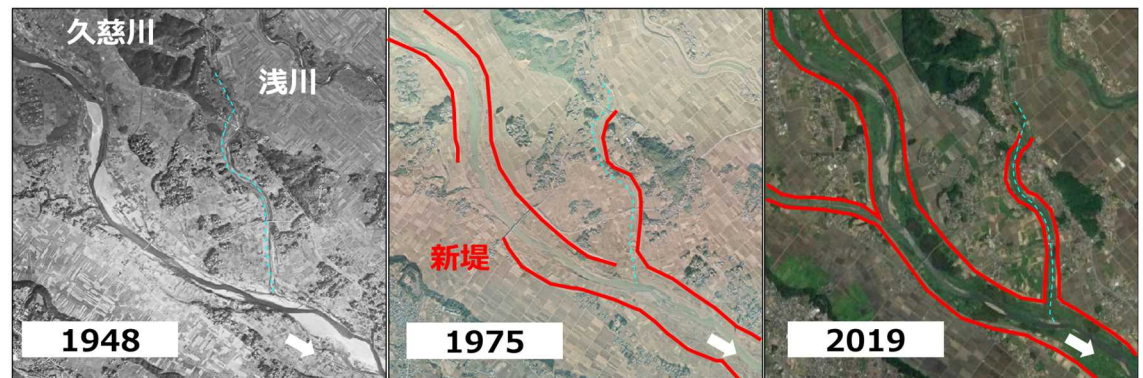
図 2-2-12 不動下地区および松栄町地区における堤防整備と旧堤防消失状況

霞堤はより下流の支川合流点にも見られたが、連続堤防の構築とともに、少しずつ姿を消している。図 2-2-12 には、③不動下、④松栄町地区の築堤の進展を示す。堤防の整備は、1948 年の段階では、国の管理区間の 60%程度しか堤防は整備されていなかったが、1975 年台には 90%にまで達したが、この段階でも支川の合流点では締切がなされていなかったものの、現在は新堤防によって締め切られている。また、③不動下地区ではかつては 2 本の盛土が確認でき多重の防御となっていたが、1970 年代の圃場整備によって整地される際にこの盛土が失われている。

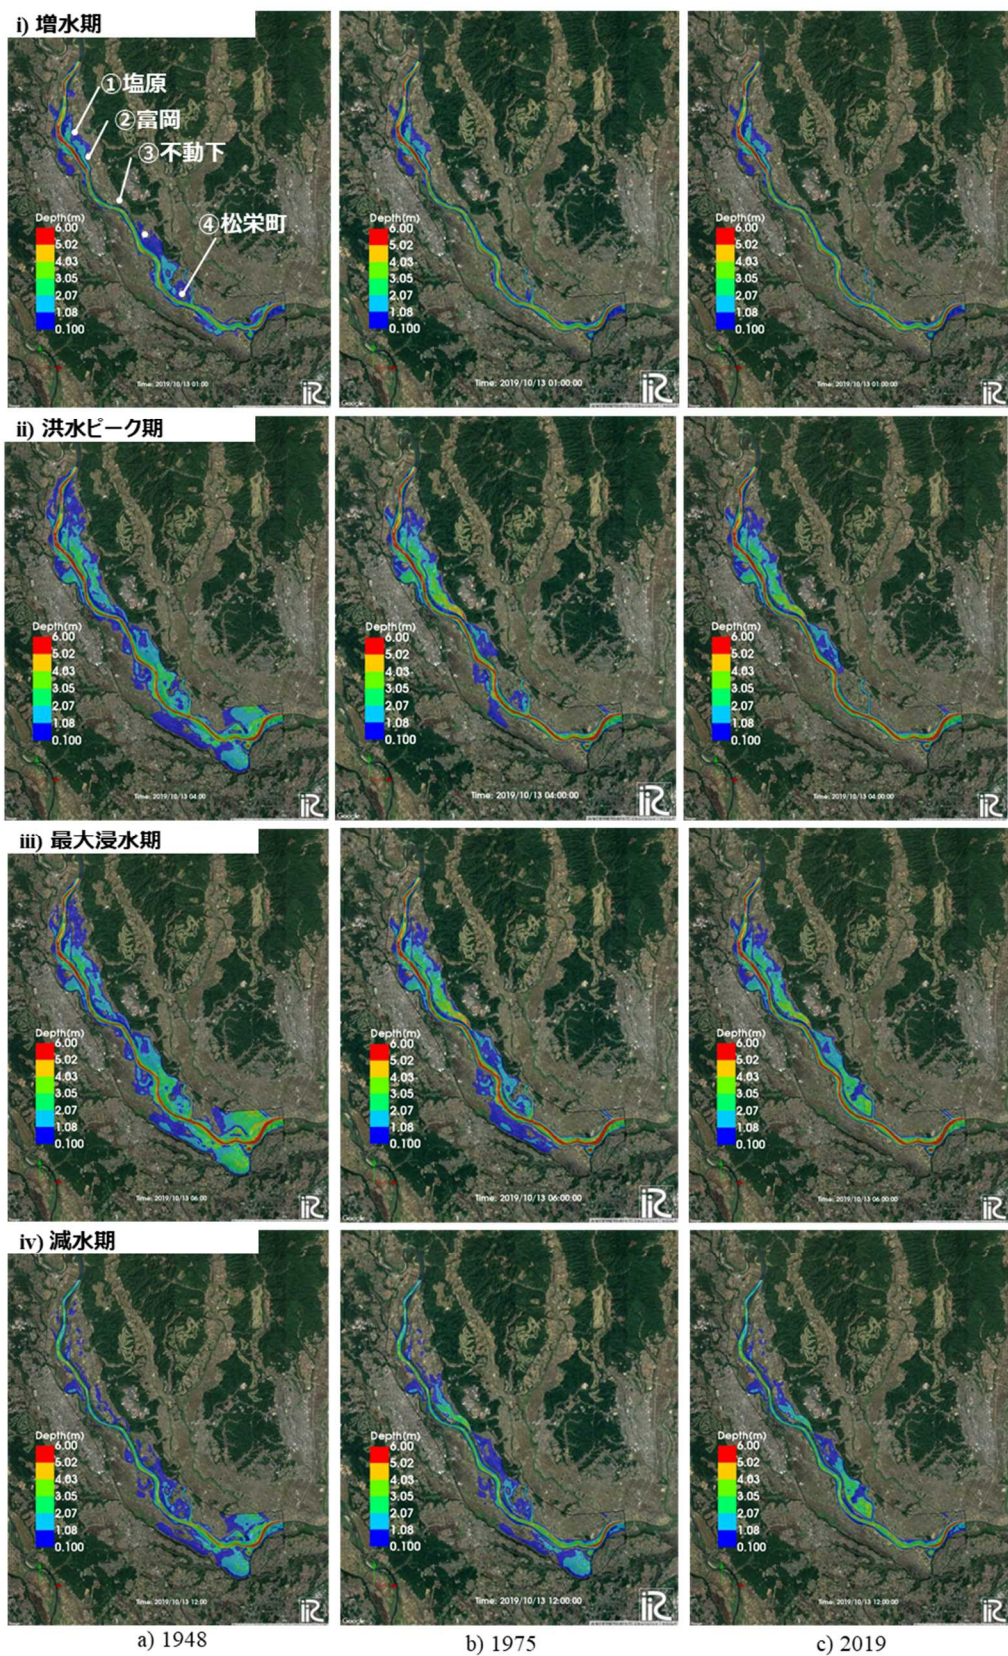
図 2-2-13 過去の地形を模擬した 2 次元氾濫シミュレーション結果

シミュレーションによって得られた浸水深を図 2-2-13 に示し、洪水の段階別に、地形条件間の比較を行う。まず i) 洪水増水期の状況を見ると、3 つの地形条件すべてで①④塩原地区、②富岡地区周辺の霞堤開口部から堤内地への氾濫が生じるが、a) 1948 年の地形条件のケースでのみ、より下流の④松栄町地区の堤防のない箇所からも浸水が開始される。ii) の流量ピーク時になると、a) 1948 年の条件では、堤防の左岸および右岸から越水し、氾濫原の多くの部分で浸水が発生しているが、b) c) の 1975 年および 2019 年の地形条件では、浸水の拡大は堤防により大幅に抑制されている。また、b) の 1975 では、④松栄町地区に堤防の不連続部が存在するが、堤内地への浸水は限定的である。iii) の最大浸水時においては、それぞれの地形条件で浸水が拡大していくが、b)、c) を比較すると、④松栄町地区の浸水深に大きな差が生じている。iv) 減水期となると、a)、b) については、堤防の不連続部から氾濫水が排水され、浸水深が低下するが、c) 2019 年のケースでは、④松栄町地区などで氾濫流が排水されず浸水が長期化している。

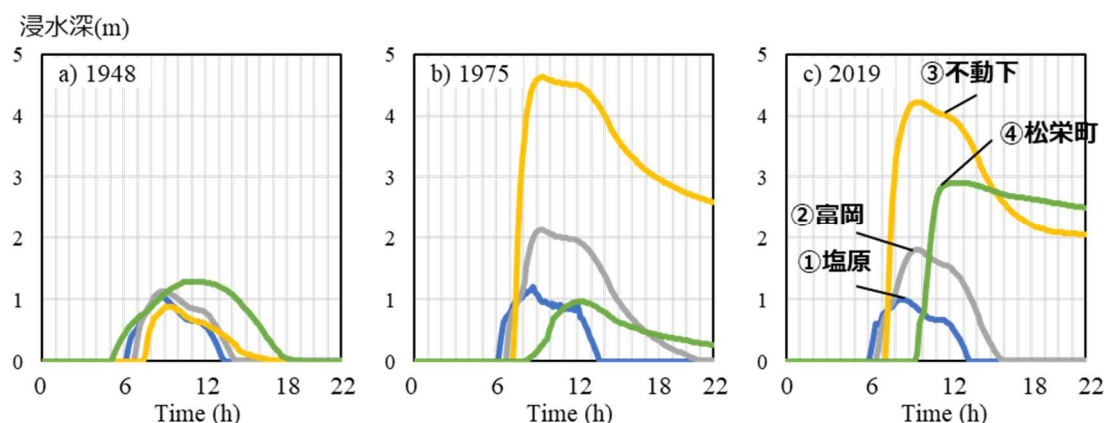
図 2-2-14 2次元氾濫シミュレーションにおける地点別の浸水深の時間変化  
a) 1948 地形、b) 1975 地形、c) 2019 地形

図 2-2-14 は 4 つの代表点における条件別の水深の時系列変化を示している。これを見ると、a) 1948 年の地形条件での結果では、地点間で浸水深や挙動に大きな差がないのに対し、b) 1975 年、c) 2019 年の条件では、地点間の差が大きいことが分かる。特に、堤防による堰上げの影響を受けている③不動下、④松栄町地区では、2019 年では高い浸水深を示し、その増加率もおおよそ 2~3.5 m/hr と非常に高い。氾濫が発生する時間を見ると、a) 1948 年条件では、計算開始から 4-7 時間ほどに集中しているが、堤防の構築の影響を受けて遅くなっていることが分かる。④松栄町地区に注目すると、浅川合流点付近に不連続部が残る b) 1975 年の条件でも 2、3 時間遅くなっており、開口部の有無よりも氾濫域の上流部での築堤が浸水開始時間により大きな影響を与えることが示唆される。

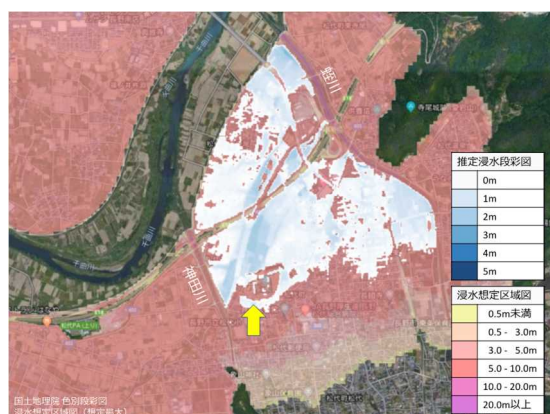
図 2-3-16 には、長野市松代町周辺の浸水想定区域図（想定最大）と浸水推定段彩図を重ね合わせたもの、さらに図 2-3-17 には治水地形分類図を示す（いずれも国土地理院提供）。ここでは、千曲川および支川 神田川・埴川の堤防に囲まれており、本川からの氾濫は確認されていないが、出水時には神田川・埴川の樋門は閉鎖され、広範囲に内水被害が生じた。埴川・神田川では越水が確認されている。

図 2-3-16 浸水想定区域図（想定最大）と浸水推定段彩図の重ね合わせ（国土地理院データを加工）、長野市松代町周辺

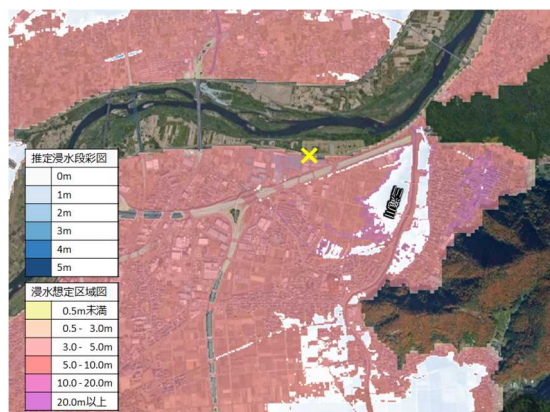
図 2-3-18 には、千曲市雨宮周辺の浸水想定区域図（想定最大）と浸水推定段彩図を重ね合わせたもの、さらに図 2-3-19 には治水地形分類図を示す（いずれも国土地理院提供）。こちらは、千曲川および支川 三滝川の堤防と長野自動車道の連続盛土に囲まれている。千曲川本川からの越水が確認されているが、長野自動車道の連続盛土が二線堤の役割を果たし、外水氾濫の範囲は限定的であった。一方、出水時には三滝川の排水樋門は閉鎖され広範に内水被害が生じた。

図 2-3-18 浸水想定区域図（想定最大）と浸水推定段彩図の重ね合わせ（国土地理院データを加工）、長野市雨宮周辺

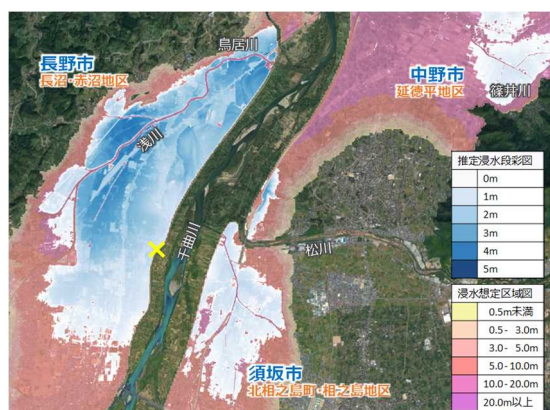
図 2-3-20 には、長野市豊野（本川左岸）および須坂市相之島町（本川右岸）付近の浸水想定区域図（想定最大）と浸水推定段彩図を重ね合わせたもの、さらに図 2-3-21 には治水地形分類図を示す（いずれも国土地理院提供）。当該地点は立ヶ花狭窄部の上流に位置し、左岸側で浅川・鳥居川と合流、右岸側で松川と合流している。兩岸で長時間にわたり越水し、左岸長沼地区で破堤している。浅川でも越水が確認されている。堤防決壊のメカニズムについては、土木学会水工学委員会 令和元年台風 19 号豪雨災害調査団が詳しく分析している（土木学会水工学委員会水害対策小委員会ウェブサイト「令和元年台風 19 号豪雨災害調査団」速報会 <https://committees.jsce.or.jp/hydraulic05/node/30>）。

図 2-3-20 浸水想定区域図（想定最大）と浸水推定段彩図の重ね合わせ（国土地理院データを加工）、長野市豊野町・須坂市相之島付近

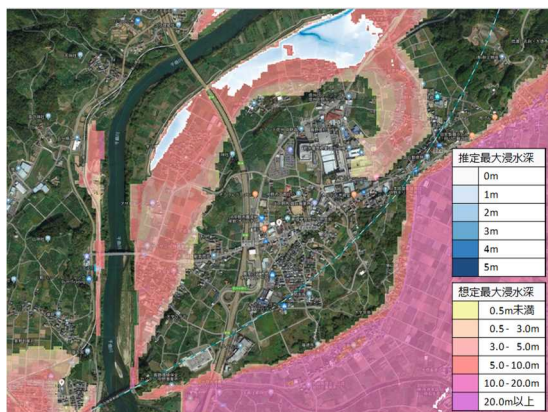
中野市牛出地区はかつて無堤であったが、平成26年に築造された新堤防に沿って内水氾濫が生じた。堤防が内水排除を妨げたことが要因と目される。特に地形的に洪水が集中しやすい築堤河川合流部や狭窄部上流付近の低地では、外水からの防御だけではなく、内水排除や氾濫水の河道還元も考慮した施設計画が求められる。

図2-3-22 浸水想定区域図（想定最大）と浸水推定段彩図との重ね合わせ（国土地理院）、新堤防に沿って内水被害が生じている。

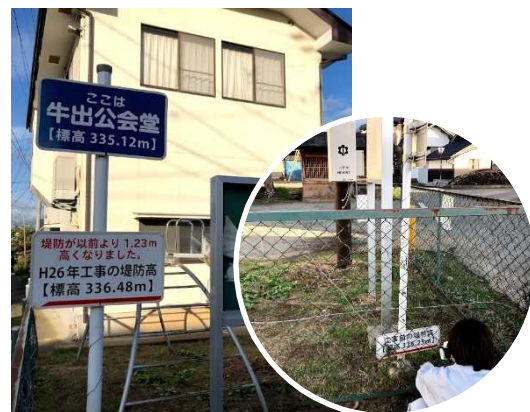
図2-3-23 中野市牛出地区に掲げられる看板、新・旧堤防の高さを記載。

図2-3-23には、牛出地区内に掲げられた看板を示す。新旧の堤防高が記載されている。特に貯留型氾濫が想定される地区では、築堤により外水氾濫の頻度は低下するが、堤防高が変化すると想定最大浸水深や破堤氾濫時の被害が拡大する場合もある。こういった表示は、一見すると事業完了の記念碑的に見えるが、リスク変化を端的に表して

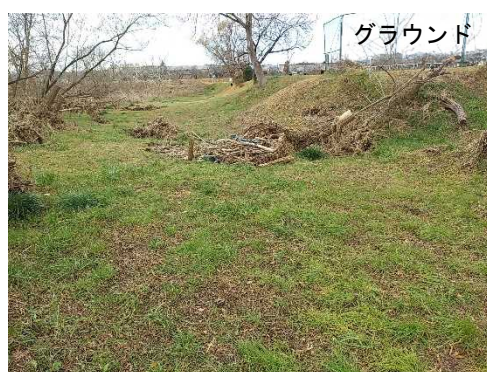
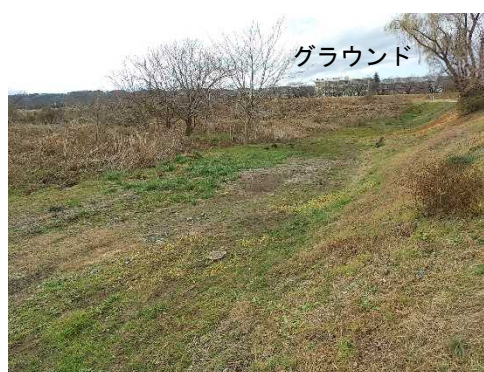
写真 2-4-1 比高差の高い洪水敷に形成されたグラウンド（攪乱小）  
五日市線多摩川橋梁下流右岸（A-4）

被災後の現場を見ると、比高差の大きい高水敷に形成されるグラウンド（五日市線多摩川橋梁下流右岸、比高差及び 2.5m）では、流水により運ばれた草本や小枝などの痕跡が認められるものの、洗堀や土砂堆積などの形状変化は生じていない（五日市線多摩川橋梁（距離標 49.2k）下流右岸、**写真 2-4-1**）。一方で比高差が 1m 程度のグラウンド（くじら公園（距離標 44k 付近）、**写真 2-4-2**）や宮の下運動場（距離標 54k 付近）などでは、グラウンド表土が剥離したり、大礫（30 cm 前後）や中礫（10 cm 前後）が流れに沿って堆積するなど、平たんな地形・均質な河床材料を維持できていない。

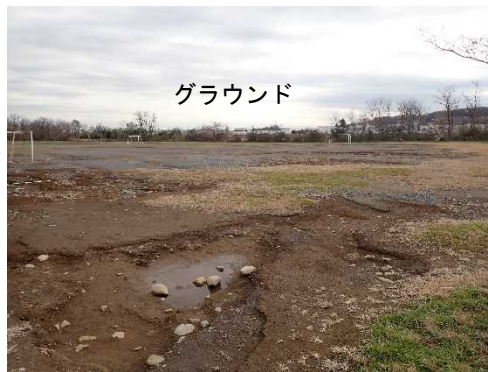
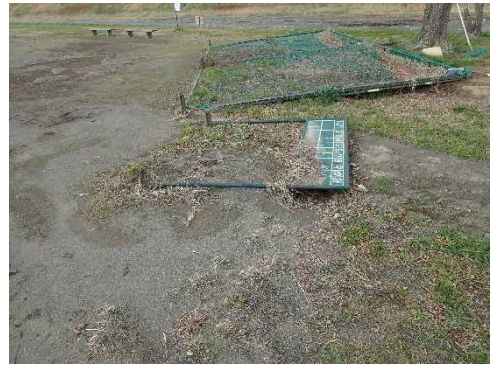
写真 2-4-2 比高差の低い洪水敷に形成されたグラウンド（攪乱大）  
くじら公園 (A-1)

以上のように、流下能力が低いがために比高差が小さいグラウンドは、引き続きグラウンドに利用するのは適切ではない、と考えられる。
